西汉早期柿园墓四神云气图壁画保护研究(一)

——历史与现状调查

Conservation and restoration of wall paintings of early Western Han Dynasty (1)

—Investigation of conservation history and actuality

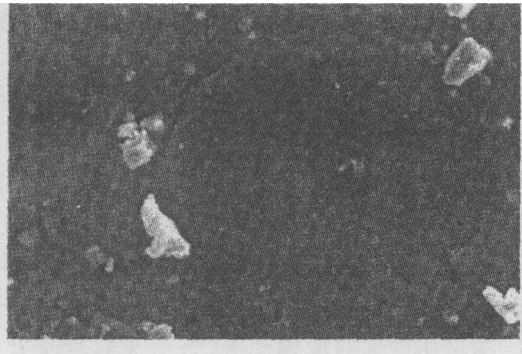
图 6 壁画表面的 PVB 二次电子像 SEM20kV×200

Fig.6 Second electron image of PVB on face of wall painting

壁画表面存在聚乙烯醇缩丁醛(PVB)加固材料, 由于这种加固材料的渗透性较差^[5], 揭取加固时采用的 4 次 5% 浓度没有形成由低到高的浓度梯度, 且每次加固后均用红外灯烘烤形成的固化面阻止了进一步渗透, 尽管壁画地仗层较薄, 仅有 4mm 左右, 实际上加固深度不够从而在表面导致 PVB 的积聚。后续研究中对壁画表面以及剖面的扫描电镜观察证实了这一推论。由于壁画表面加固材料的积聚, 壁画正面将更多地显示出 PVB 的性质(图 6)。

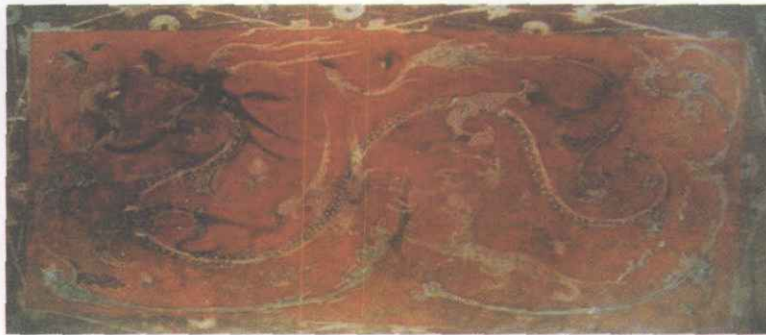
图1 四神云气图壁画全貌

Fig.1 Panorama of the wall painting

柿园汉墓由墓道、甬道、主室、巷道和侧室组成,主室顶部、南壁、西壁和门道口两侧绘有彩色壁画。其中主室顶部壁画保存最为完整,发现时色彩如新。壁画长5.14m,宽3.27m,面积16.8m²。壁画的主要内容为龙、白虎、朱雀、怪兽、灵芝及云气纹等组成的图案(图1,见彩版插页3)。在众多的壁画遗存中,墓室壁画很少,西汉时期的更少,因此该壁画即成为年代最早、墓葬级别最高的墓葬壁画珍品,历史、艺术价值极高。1986年村民进入主室后,将主室顶部壁画中间碰掉一块。1987年进行了拍照和绘图,1991年5月由中央工艺美术学院进行临摹,1992年由河南省古代建筑研究所进行揭取,1994年移交河南省博物馆,1997年入选河南博物院陈列。

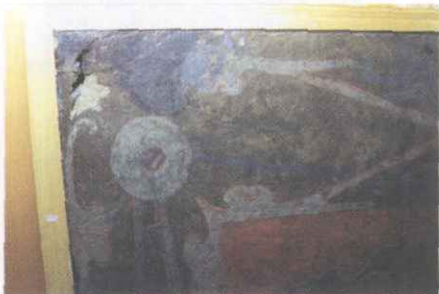
壁画外表面绘彩层有局部起翘脱落现象, 展柜底部时有脱落物。绘彩层有变形、开裂现象, 裂隙清晰可见, 壁画表面局部有鱼鳞纹规则排列。壁画色彩有褪变现象。壁画表面绘彩层局部有白色材料流挂。壁画表面绘彩层局部有网格纹显现, 网格纹与后背木龙骨网格对应。灰泥层有龟裂、变形和分层现象。左上角、右下角各有一穿透性开裂(图 2、3, 见彩版插页 3), 贯穿绘彩、灰泥和环氧玻璃钢层。开裂周围变形严重, 开裂处可见壁画绘彩层、地仗层和环氧玻璃钢的复合断口。壁画正面分割缝拼接处开裂, 拼接处可见固态填充物存在。壁画反面拼接缝有纸质填充物存在(图 4, 见彩版插页 4)。从壁画表面可见后背木龙骨部位弯曲变形向前顶地仗层凸起的痕迹。后背木质龙骨与环氧玻璃钢层整体弯曲变形严重。与壁画变形方向一致。变形方向 A: 每一独立块纵向向中心线下凹, 纵向边沿上翘, 顶视呈一圆弧状。变形方向 B: 每一独立块水平方向中心线下凹, 上、下边沿上翘。壁画木质龙骨托架与陈列用支撑方木框架之间用角钢和铁丝固定。角钢有松脱现象, 固定用铁丝有滑脱现象(图 5, 见彩版插页 4)。

图2 壁画左上角的孔洞

Fig.2 Hole in the top-left of wall painting

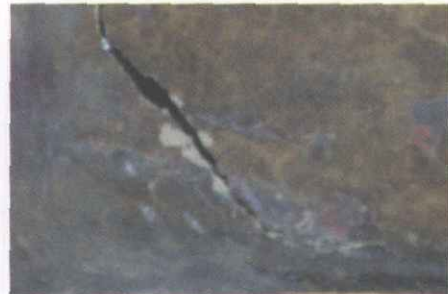
图3 壁画右下角的裂缝

Fig.3 Crack in down-right of wall painting

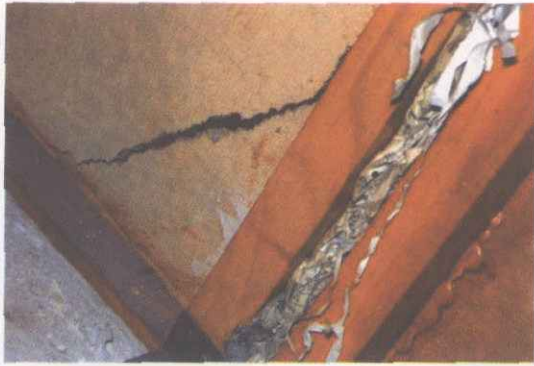
图 4 壁画接缝内充填的纸屑
Fig.4 Wastepaper in joint of wall paintings

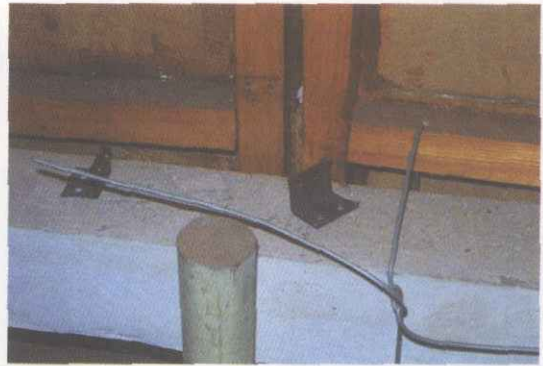
图 5 壁画固定件的松脱
Fig.5 Unstuck fixity
