大雁塔和法门寺砖材保护研究

The deterioration and consolidation of Dayan Pagoda and Famen Temple

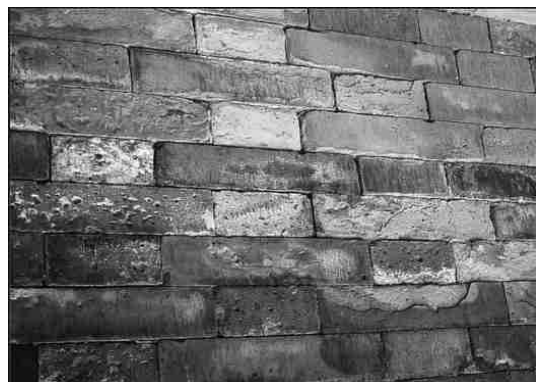
图 4 大雁塔的塔体基座潮湿灰暗(左)及砖的表面风化(右)

Fig. 4 Deterioration in base part and detailed surface of Dayan Pagoda

处(大约 4 米), 外表颜色明显灰暗、潮湿, 并伴随表面片状剥落和起翘现象, 都进一步证明了毛细水的侵蚀。在水的活动中, 夹杂的可溶盐分也会使砖块表面及内部出现裂缝, 气候的冷热循环及盐的结晶-溶解作用, 促使裂缝不断扩大, 有时使砖表面片状剥落(图 4)。除此之外, 盐还会沉积在砖的表面或次表面, 形成硬壳风化物。鉴于以上风化情况, 有必要对大雁塔和法门寺砖体进行加固保护及表面防护处理。

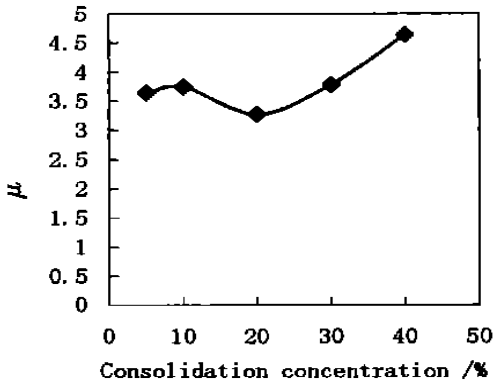
图 7 加固剂浓度对法门寺砖的水蒸气扩散系数 μ 的影响
Fig. 7 Water vapor diffusion of Famen Temple after consolidation

不同浓度含氟聚合物对样块的水蒸气透过能力见图 7。μ 值代表抗水蒸气的能力, μ 值越大, 水蒸气的透过能力越差。对于大孔隙材料来说, 5% ~ 30%的 F4 - SS 在固化后并不可能将大多数空隙填补, 仍能保持样块一定的透气性。除此之外, 研究中还对 40%F4 - SS 体系对水蒸气的透过能力进行比较, 结果显示 40%F4 - SS 体系有较大的抵抗性。

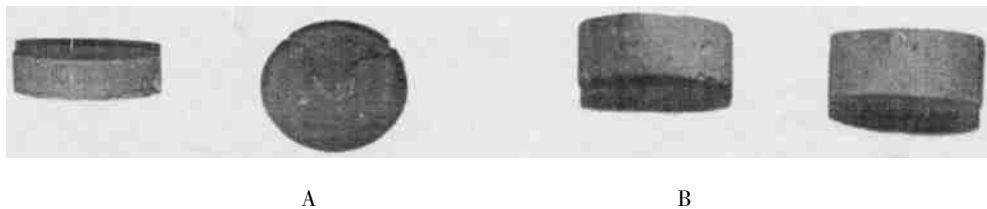
图 11 含 Na_2SO_4 样块的裂缝及边缘缺损 A(untreated) B(5%F4-SS)

Fig. 11 Deterioration of cracks after immersion in the solution of Na_2SO_4 A(untreated) B(5%F4-SS)

耐盐风化结果也显示出含氟聚合物的优越性, 见图 10。实验中, Na_2SO_4 对大雁塔砖样具有明显的剥蚀作用, 已使砖质空白样块表皮出现坑凹及边沿缺损现象, 见图 11。但 20%F4-SS 处理后的样块表面风化比较少。后又进行了脱盐处理, 发现 10%~20%F4-SS 样块的脱盐溶液基本清亮透明, 表明风化物量很小。
