大觉宫建筑群位于丽江市古城区束河街道龙泉社区中和路，由明代隆庆年间（公元 1567 年前后）丽江土司木东所建，为当时木氏土司“束河院”的重要组成部分。大觉宫现为束河茶马古道博物馆的重要组成部分。正殿成坐北朝南之势，廊间油饰、彩绘部分脱落，主体结构均保存尚好。南楼属明代隆庆年间建筑，坐南朝北，现今保存基本完整，为大觉宫壁画的简介厅。大觉宫院内由青石、五花石块铺设而成，东植垂丝海棠一棵，已枯朽过半，西栽梅子树一棵，长势良好。

综上所述，急需对丽江大觉宫古建筑群进行全面地重点修缮。受丽江市古城区文化广播电视体育局的委托，云南省文物考古研究所承担了丽江大觉宫的勘察、测绘及设计工作。于 2014 年 3 月至 4 月进行现场勘察、测绘，2014 年 4 月完成设计方案并上报国家文物局评审获得通过。

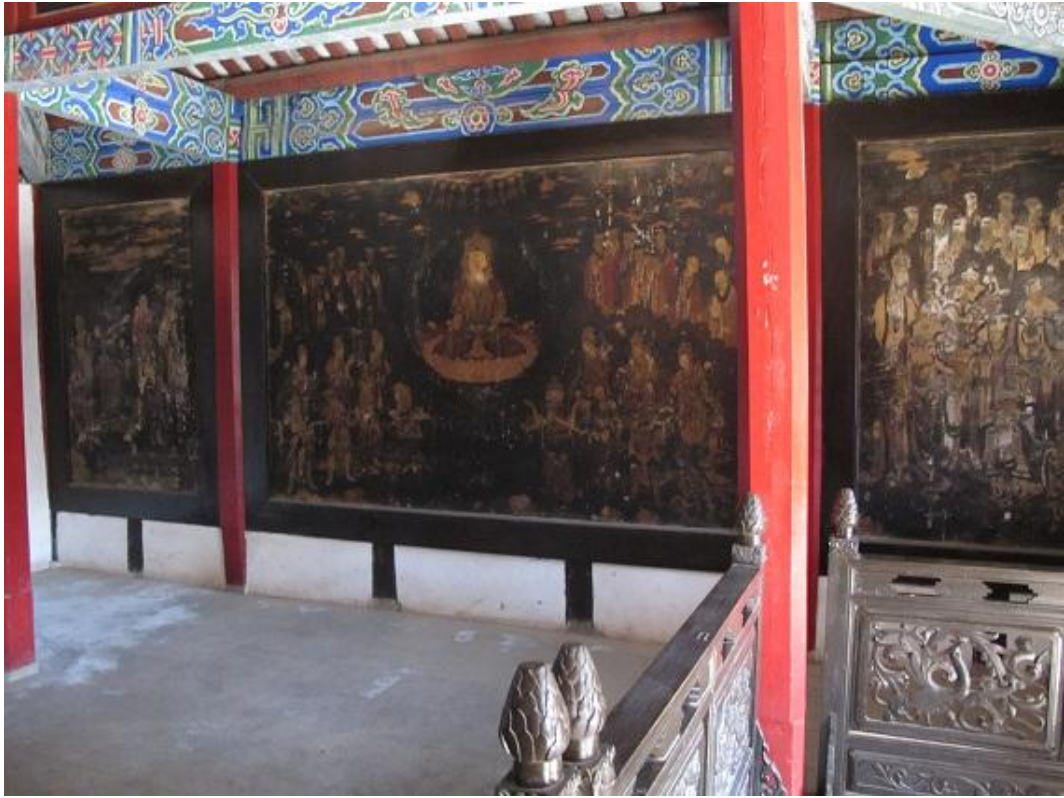
壁画

大觉宫建筑群由于年久失修和缺乏日常养护，存在不同程度的破损和缺失：壁画部分，西壁 1 号壁画整体略显突拱，画面底板部分与墙体严重脱离，西壁 2 号和东壁 5 号壁画中心区域部分已破损，且有明显划痕，损毁部分较大，西壁 3 号壁画右侧区域部分褪色，损毁部分较大；建筑屋面瓦件缺失、部分酥碱、松动，防水性能减弱，屋面漏雨严重；部分门窗虽已重修，但因时间较长，诸多建筑饰物风化极其严重；檐柱糟朽，脊饰缺失，局部坍塌；建筑檩条、椽子、封檐板、博风板、墙内柱糟朽严重，部分柱子柱脚糟朽；墙体由土坯砌筑，局部开裂，墙体变形；室内地面由于后期维修的原因，皆非原状做法，与建筑风格不相一致，且开裂、酥碱现象普遍存在；建筑油饰褪色，部分龟裂，导致地仗层脱落，且所用油饰材料质量低劣，导致其耐候性能极差。正殿建筑中保存有大量珍贵的原状壁画及彩画，而正殿外檐廊间彩画皆为后期制作，所用材料质量低劣，导致彩画大部分褪色、脱落；建筑无散水排水，致使建筑柱脚糟朽，建筑墙面受潮严重，直接危害到建筑特别是古代壁画的安全。
