扎美戈喇嘛寺位于丽江市宁蒗彝族自治县永宁乡皮匠村西北古尔山脚下，属藏传佛教建筑，正殿建于元至元十三年（1276年），南北偏殿建于明嘉靖三十五年（1556年），原为一座大型藏式建筑群。曾毁于火灾，明、清两代在原址重建，文革中大部份建筑被彻底毁坏，仅存北偏殿一强巴殿。为云南省文物保护单位。

宁蒗县处于地震带，地震频繁，加之年久失修，风吹日晒、腐蚀等自然因素的影响，受损严重。特别是2012年6月24日云南省和四川省交接处发生5.7级地震，永宁扎美戈喇嘛寺强巴殿文物建筑遭受地震严重损坏，云南省文物考古研究所受云南省文物局、宁蒗县民宗局及文广体局的委托，在地震发生后的第一时间组织工程技术人员赶赴灾区，对扎美戈喇嘛寺强巴殿进行全面、仔细的勘察，分析文物建筑的震损情况。发现屋面严重漏雨变形、坍塌，木基层糟朽断裂。大木构件变形、墙体变形开裂，直接导致珍贵的壁画严重受损，装饰装修开裂变形。油饰彩画层褪色脱落，原来富丽堂皇的建筑现已残破不堪，随时都有倒塌的可能，亟待进行大规模的抢救性修缮。2013年10月，完成维修方案的编制并通过省文物局审批。

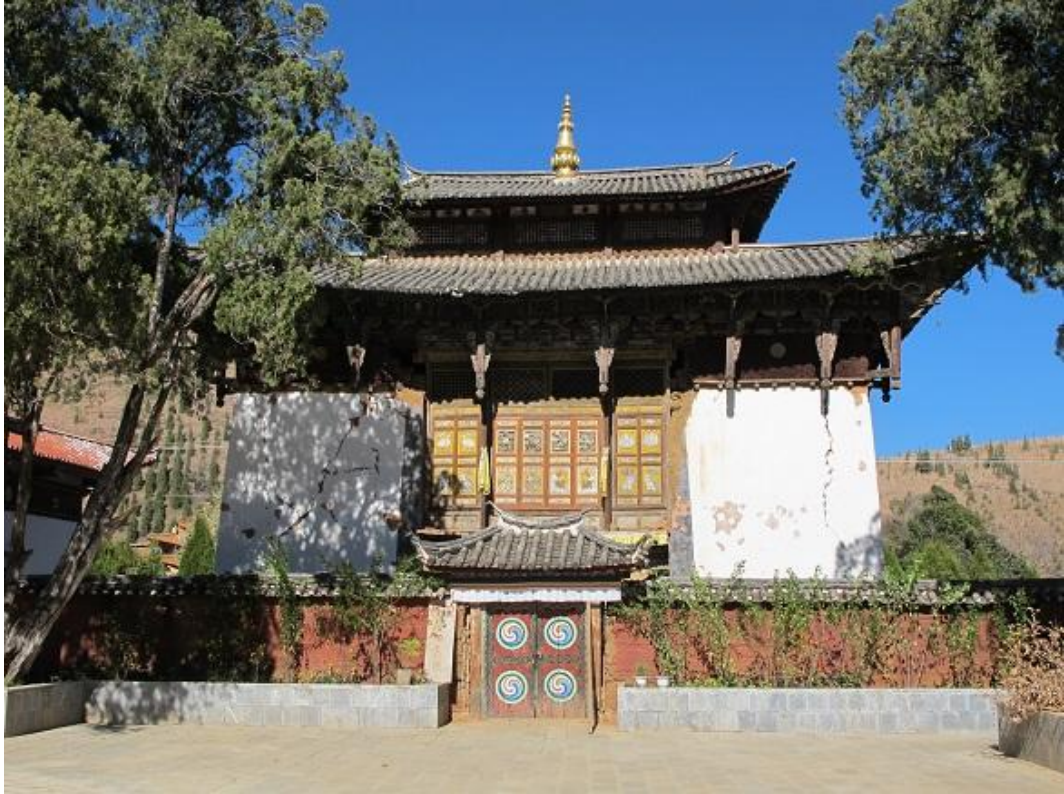
扎美戈喇嘛寺正立面

扎美戈喇嘛寺经重建维修后基本保持了原来风貌，整个寺院具有浓烈的藏式风格。强巴殿通面阔五间，15.6米，通进深三间，13.7米，重檐歇山顶，正前面用吊脚楼形式出檐。殿内一至三楼均有精美壁画，壁画总面积达328平方米，内容均为佛教故事。三楼有8大菩萨（泥塑）和天棚4幅坛城画，室内有一尊高10米的弥勒佛坐像，二楼边檐采用吊脚楼形式，有28根吊柱出挑。建筑整体梁架遍施彩画，绘制精美，整体建筑宏伟，雕梁画栋，四壁彩绘，十分壮观。

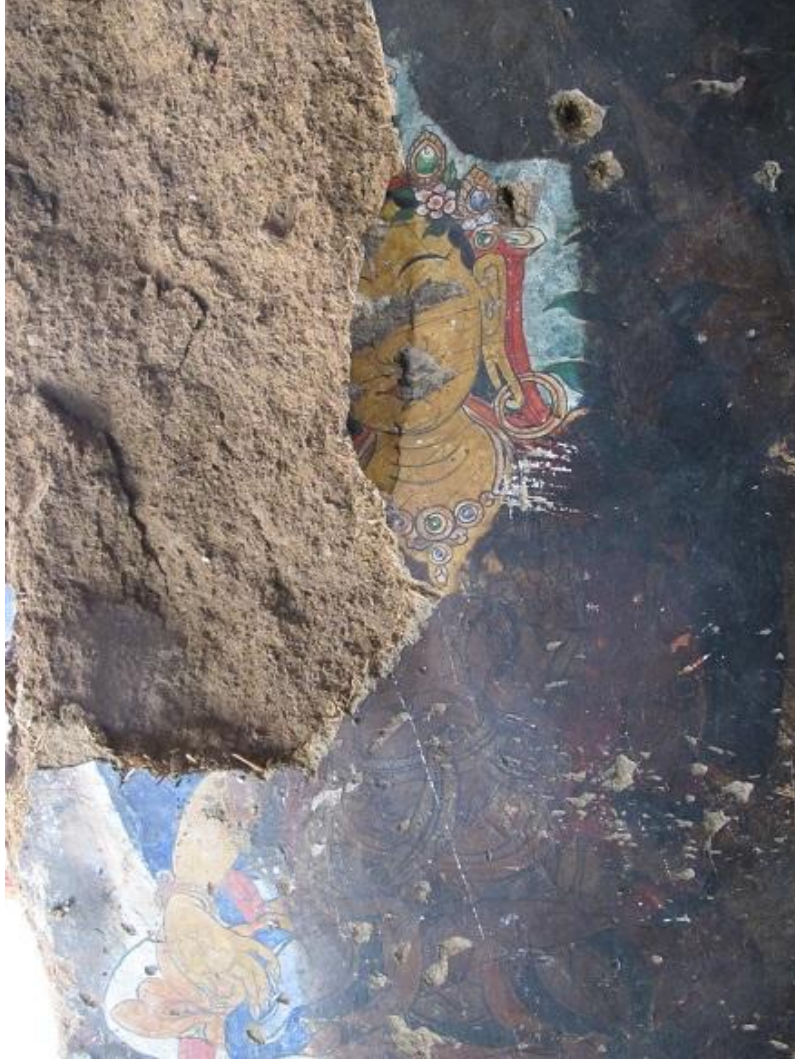
地震受损壁画

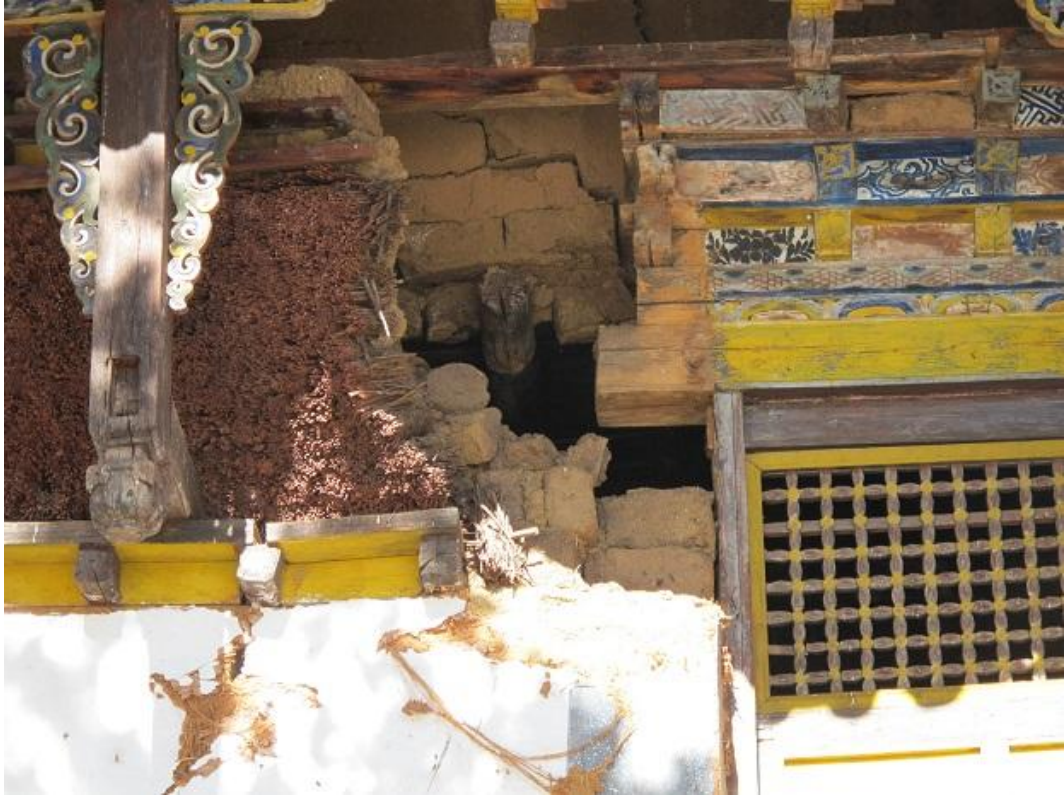
地震受损的外檐
