# 各国反应堆及临界装置事故教训

聶錦麟

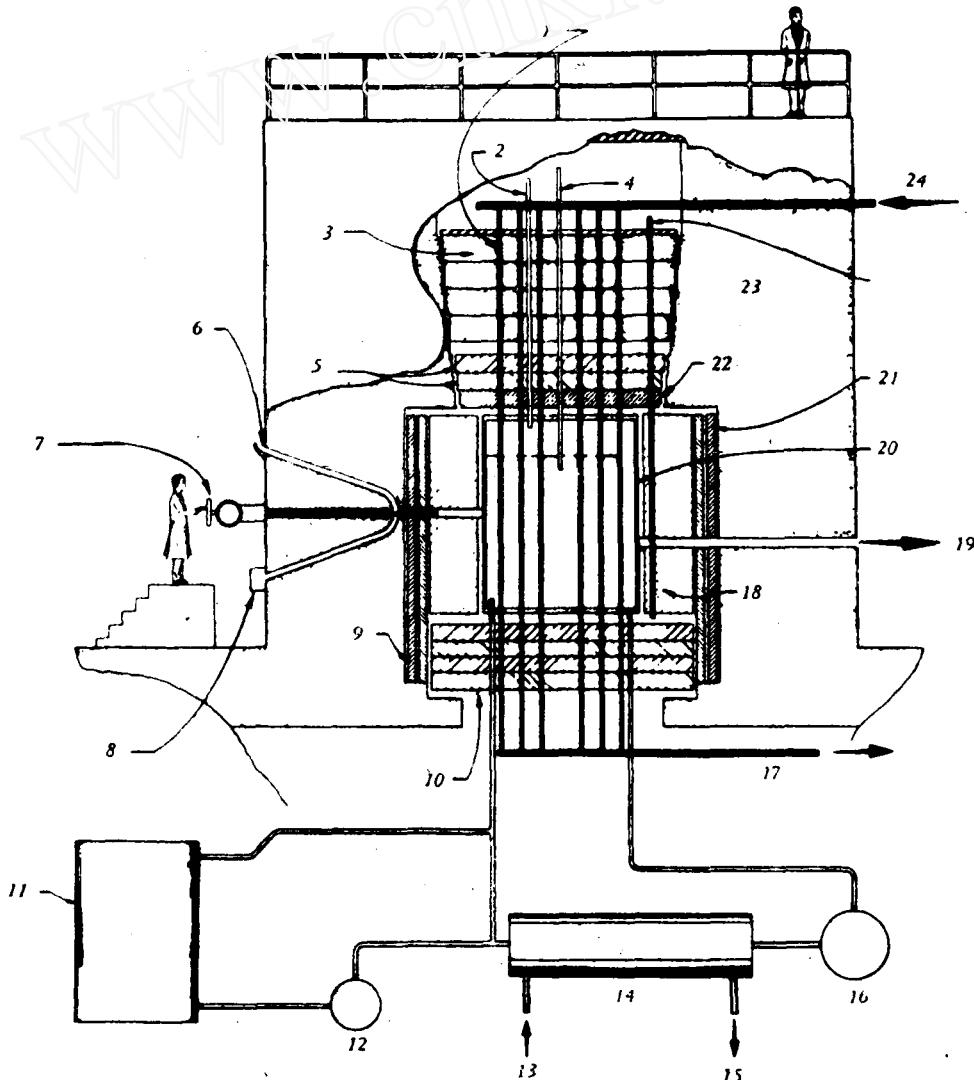
图 1 N RX 反应堆结构图

1952 年 12 月，在該堆进行低功率实验准备工作时，操纵人员誤将控制棒空气系统的三、四个旁路閥打开，因而在停堆情况下，使三根以上的控制棒从堆芯提起；虽然立即关闭旁路閥，并检查了空气压力，按理这些升起的棒应即下降到原来位置，但并未下降。此外，由于发出錯誤操作命令，操纵人员反而将停堆棒提起，造成反应堆功率急增至 80 兆瓦以上，虽然在发现后即行糾正，可是由于传动机构有缺陷，这些棒仍留在上部位置，堆的功率水平繼續上升，此时只得采取紧急措施，将重水全部排放至堆底层貯槽內，这样，經 60 秒鐘后，反应堆功率才回降至零。

事故发生后进行检查，发现在功率驟增时，鈍金属已被熔化，元件鋁包壳被破坏，部分重水、空气及冷却水系統的管子也遭到损坏。結果大約 10,000 居里的裂变产物被一百万加仑的冷却水帶至底层，而熔化了的強放射性鈍及二氧化鈍殘渣則留在工艺管內，反应堆容器及工艺管严重损坏及沾污，剂量率大于 1000 伦琴/小时。事故过程中未造成人身剂量伤亡情况。

分析事故原因，主要有两点：首先是操纵人員疏忽，在停堆情况下誤将控制棒的空气旁路閥打开，使控制棒提升，之后又錯誤地发出提起停堆棒的命令，一錯再錯，致使反应堆功率急增。其次是設備有缺陷，特別是停堆棒等的传动机构失去作用，足見設備的維护检修工作做得不够。

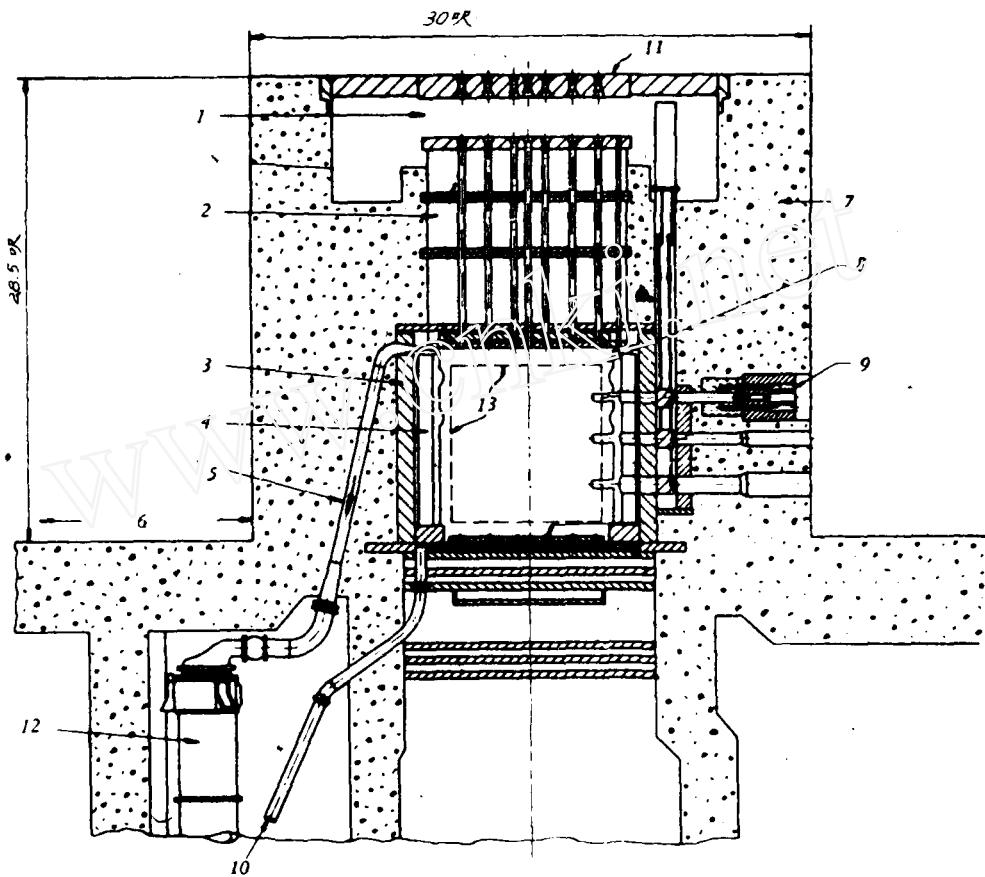
图 3,a NRU 反应堆结构图

1958 年 5 月发生了一次从該堆 1957 年 11 月开动以来的最严重的沾污事故。在此之前，曾連續发生过不少次事故苗子，冷却剂流量計的运行情况不能令人滿意，还曾經发生过燃料元件包壳损坏的事故。1958 年的这次事故是发生在一星期的稳定运行之后，由于功率驟然上升而自动停堆，当时运行人員找不到自动停堆的原因；于是又重新开动反应堆，立即又发生再次的自动停堆，与此同时，发出事故警告信号，表明反应堆工作不正

常。之后,发现冷却剂迴路的放射性很高,并且发现有三根燃料棒的放射性很强。于是操纵人員利用装卸料机,在停堆情况下設法取出这三根工艺管,在取出其中的两根后,第三根由于损坏严重而无法取出。当将重水冷却剂注入堆內时,棒即熔化成几段,提出的一段在空气中燃烧,其余几段落入堆底部。虽然在10至15分钟内即将燃烧的鈾元件熄灭,可是堆頂部已被強放射性的 $UO_2$ 所沾污。在放射性超过1000伦/小时的环境下,40个工作人員在一分半钟内即将鈾的燃烧碎片清除掉,没有一个人所受剂量超过5.3伦琴。事故后,大約100个人花了将近两个月的时间才清除了全部沾污,直到八月底反应堆經換料后才又重新投入运转。

分析事故发生的原因:燃料元件鋁包壳有缺陷,冷却水漏入元件与包壳之間,这种情况在反应堆低功率运行、停堆或起动时更为突出,功率上升后产生蒸汽,引起包壳鼓胀破裂。通过这次事故,对于水冷堆的安全运行得到一个重大的經驗教訓:燃料元件漏水(冷却水由外部滲漏入元件包壳之間)最易造成包壳的破損,从而对元件包壳的设计,材料及加工制作提出严格的要求。此外,在第一次停堆后,操纵人員未加深入的分析即又立刻开动反应堆并提升功率也是有缺点的。图4为这次事故所损坏的燃料元件。虽然在取出时被折损,但元件本身的破損处仍可看得清楚。总之,重行起动时引起的元件与包壳之間充水和胀裂是这次事故的主要原因。

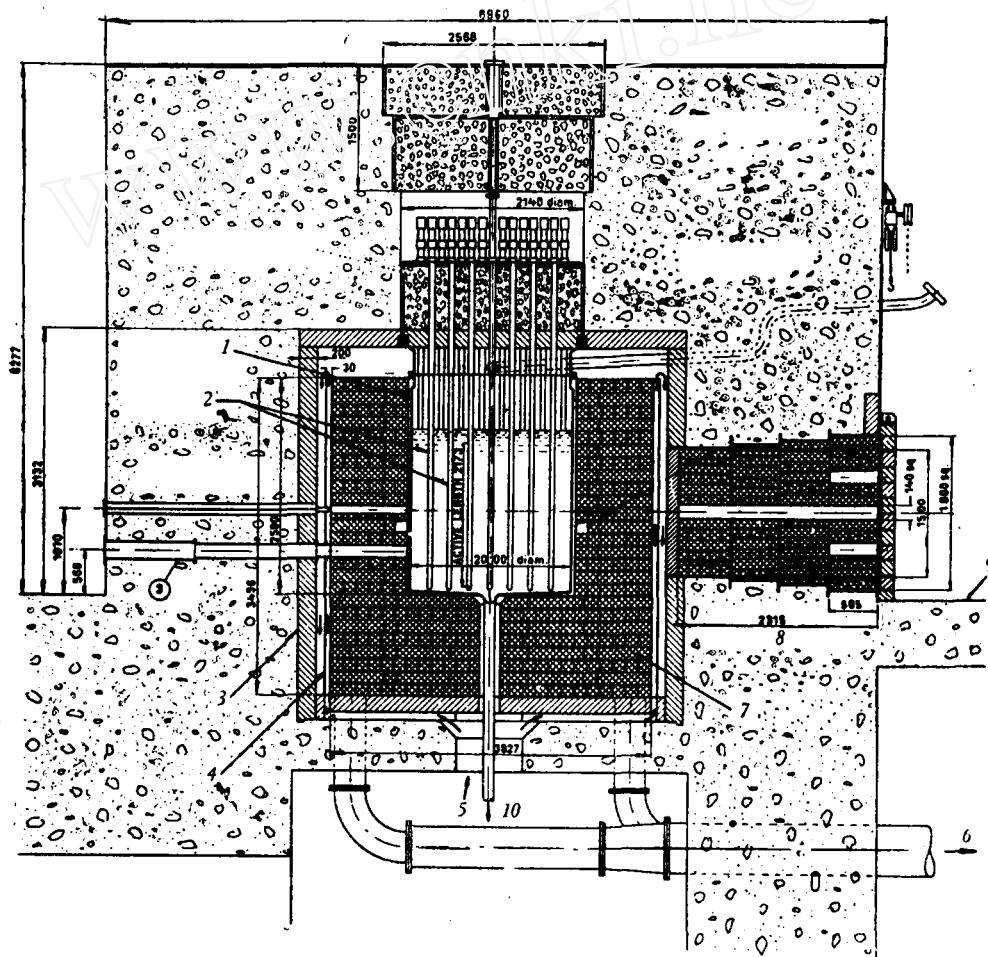
图 5 EL-2 反应堆剖面图

1957 年 10 月 6 日，检查系統发出“释热元件包壳损坏”的信号，同时发现堆内一根工艺管中的放射性增高。几天后包壳损坏程度不断加剧，然后将該释热元件工艺管从堆内取出来。之后，又重复发生类似事故，但是由于人們希望铀的燃耗尽可能达到最大值，因而未进行换料。

第二次是在 1957 年 11 月 26 日，当反应堆在满功率下运行时，发生中子转换器的铀棒熔化事故。这时事故保护系统动作，反应堆很快即停堆。但是，从转换器冷却水的中断到完全停堆之间已经历了一段时间，在此期间内，转换器中的铀棒由于裂变产物的衰变释热，已被熔化了。

第三次是 1959 年 2 月 16 日，在提升反应堆功率时，二氧化碳气体被沾污，检查系统发出放射性增加的信号，事故棒即下降，由于时间甚短，检查损坏元件的系统没有来得及动作，释热元件的温度发送器也没有反映温度的不正常升高。于是在排除了被沾污的二氧化碳之后，充入新鲜的气体，使堆功率提升到 5 瓦，一般经过两小时后即可找出损坏了的元件工艺管。找到损坏元件之后，即进行提取工艺管的操作，在操作过程中，少量空气进入负压系统，因而引起二氧化碳气体放射性的显著增加。可能由于跑入系统中去的空气与铀起了反应，铀在熔化后即粉碎了，这就使整个系统遭受沾污，并且只提出了一部分铀棒。

为了探明事故的原因，曾打开了其他一些工艺管道，发现有聚合油的沉积情况，可以推断，这些油污是造成事故的原因，因为硬化了的油在管道成为堵塞物，减少通过的冷却剂二氧化碳流量，使元件烧损。

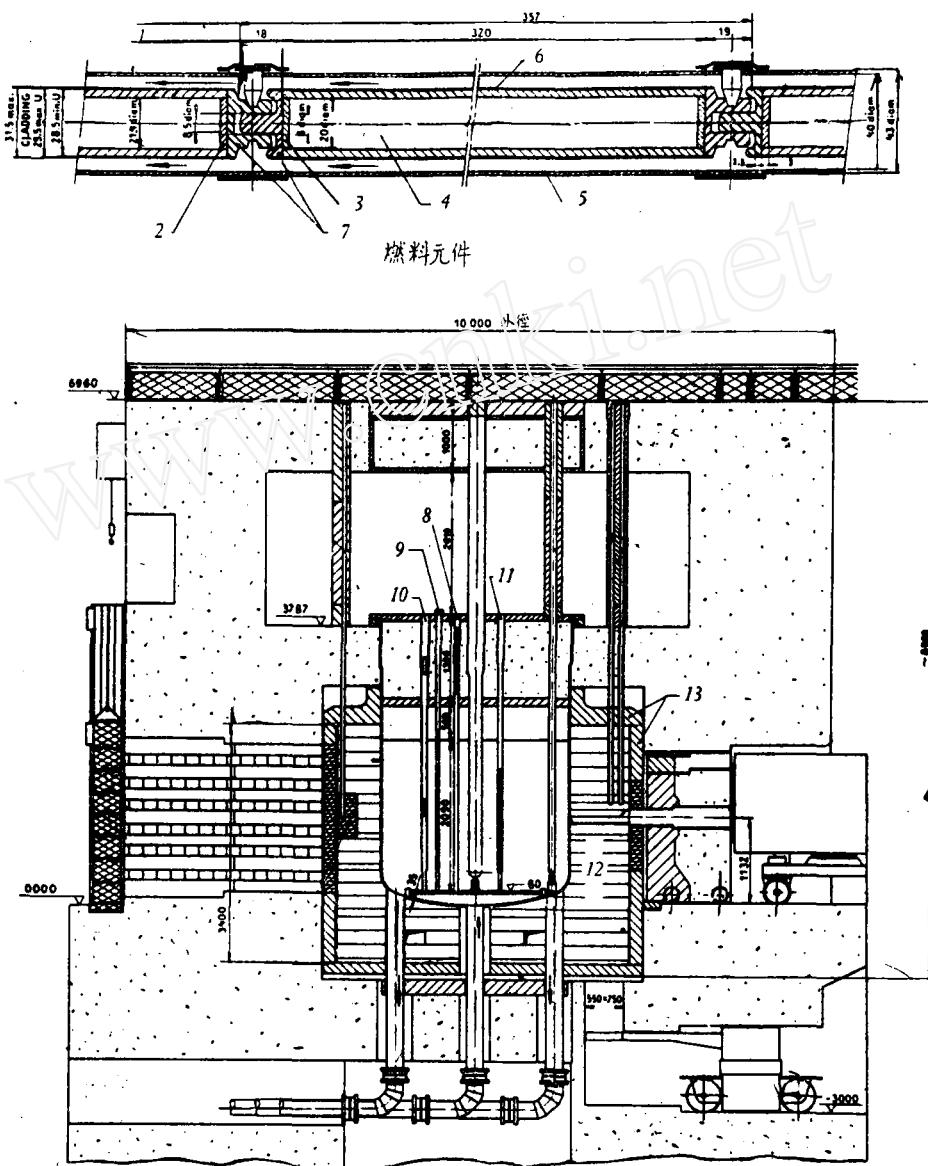
图 7 EL-3 反应堆结构图

EL-3 反应堆的唯一严重事故是在反应堆试验结束并在满功率下运行时发生的。1958 年 4 月 13 日，当反应堆在满功率 15 兆瓦况下运行时，利用专门的热电偶，测得铀棒温度到达 400℃，全部其他特性正常，几小时后，在不同地方同时发出了放射性增高的信号，包括音响信号。工作人员利用可移式计数器确定反应堆大厅的放射性确实不正常升高，并非信号系统的误动作。在音响信号出现约 45 秒钟后，事故棒下降，反应堆停闭。事后检查测量，发现重水放射性增加，部分燃料元件的包壳已破裂。抽出 500 立方厘米的氮气，利用光谱分析，其中含有 Xe<sup>133</sup>、Xe<sup>135</sup> 及少量的 I<sup>133</sup>。经过多方检查研究，最后发现有一根释热元件在其上部塞子处断裂，其余部分落至套管底部。

对损坏释热元件的残留部分进行研究后，确定事故原因为：EL-3 反应堆的释热元件放在铝制套管内，铝套管靠圆锥形的尾端固定在下部装配板上。损坏了的元件与其他元件所不同的只是它的铝管尾端短了几毫米，这是为了在小功率条件下做实验时可以放入这根元件以代替中央实验孔道的管子。然而装有释热元件的缩短了一些的铝管被错误地放到反应堆活性区的一般位置。

在試驗及帶負荷運行的兩個月期間,管道工作情況令人滿意,但由於釋熱元件尾端固定得不好,因而這根工藝管在冷卻劑流中發生振動,使套管與尾端相連處的焊接部分遭到破壞。之後工藝管掉落在下部柵格,由於得不到重水的有效冷卻,因而其中的燃料元件在很短時間內即被熔化。

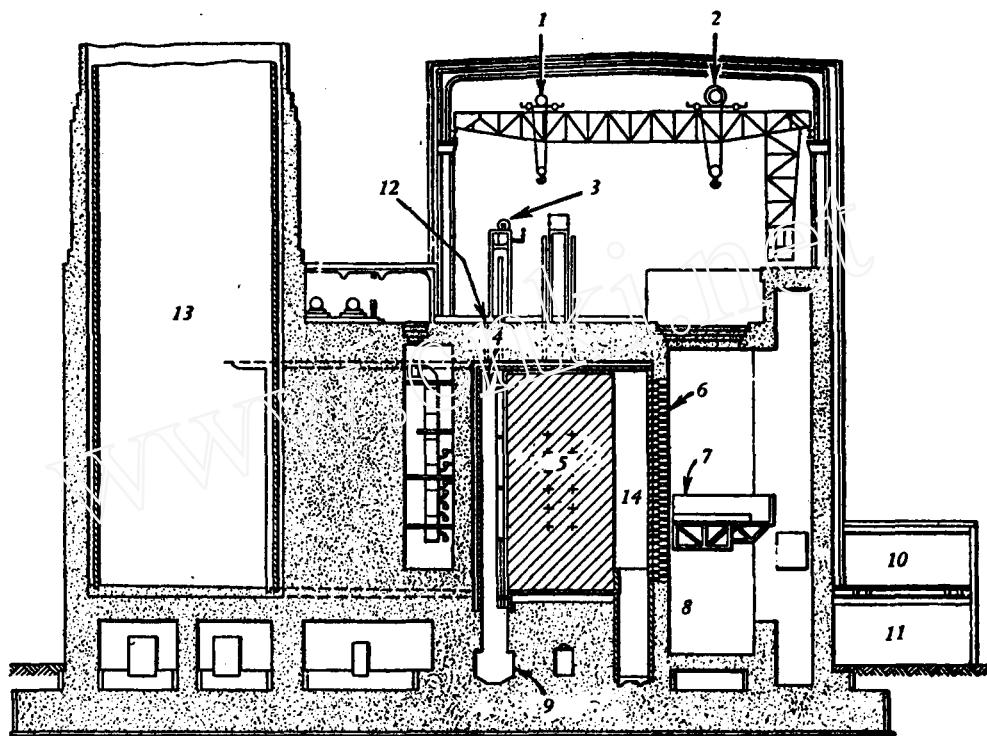
图9 溫茨凱爾反應堆結構圖

经过6至7年的成功运转,一号堆在1957年10月10日发生了一次严重的事故,燃料元件损坏,石墨氧化燃烧,已无法再开动使用,完全处在废弃状态。这一事故发生后,温茨凯尔的二号堆也相继在10月份停闭,基于对一号堆事故原因的分析,认为继续开动二号堆是危险的,于是决定暂停使用至今。有关方面认为必须花费巨额投资,对装置加以改进后始可再恢复使用。

其次認為造成这次事故还有两个設備上的缺陷：在正常运行时測量鈾最高温度点的热电

偶对进行韦格納能量释放时不适用;另一个缺陷是测量堆功率的仪表在此时的讀数不正确,比正常运行时的灵敏度、准确度都偏低,不能反映实际情况。

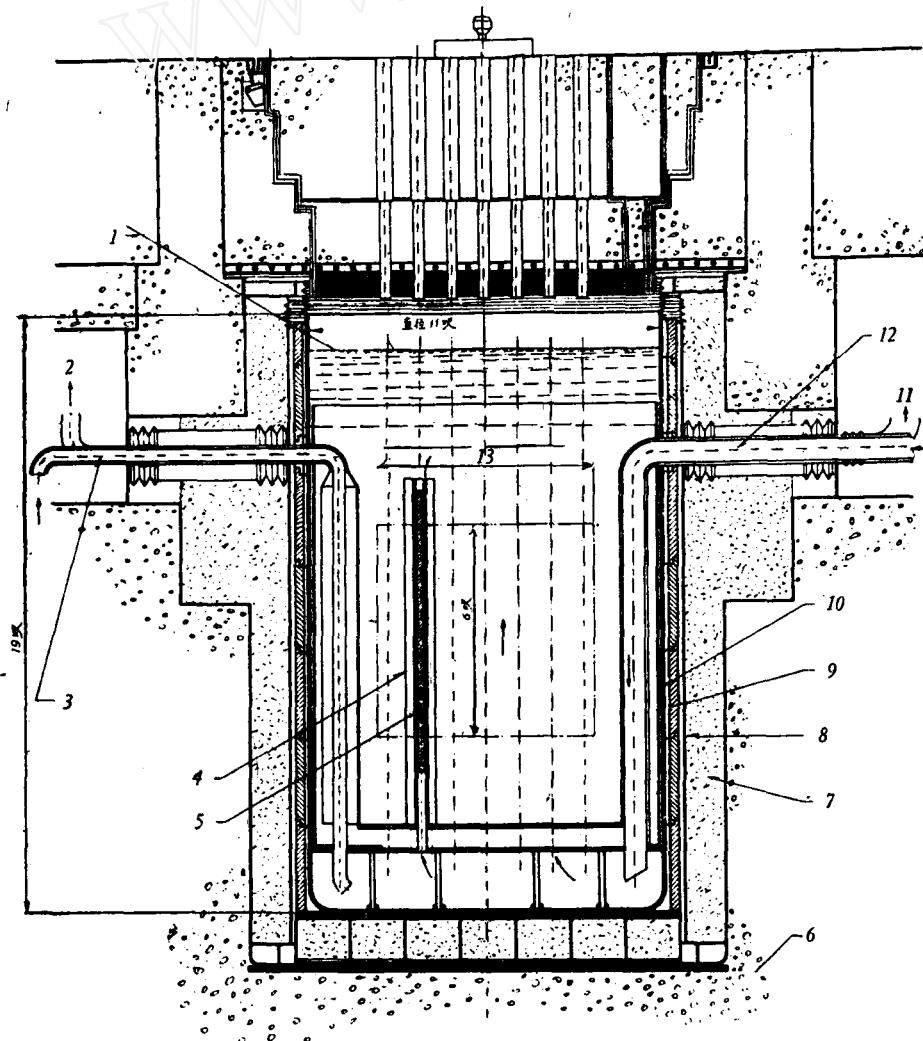
图 10 SRE 反应堆剖面結構圖

1959 年 7 月 27 日，SRE 进行停堆检查，主要是通过装在燃料箱内的电视装置观察元件，看是否燃料元件发生故障，因为当时在运行中发现燃料元件的温度差异很大，使反应堆无法达到满功率运转。经过检查，发现 43 根工艺管中有 12 根已经被过热损坏，不得不采取措施更换活性区燃料(改用不锈钢包壳的 Th-U<sup>235</sup>元件)。在取出被损坏的元件时，熔化的金属碎片不慎跌落在堆壳顶部，造成沾污。事故中未发生工作人员超剂量情况。

事故原因是辅助系统的有机冷却剂(四氢萘-Tetralin)漏入第一钠冷回路，受照后的分解物阻塞燃料工艺管的冷却剂通路，从而使元件过热熔化。事故后检查，发现有机冷却剂是由机械泵(第一回路)的轴封处漏入的，因为轴密封套是用四氢萘冷却的，引起泄漏的原因是泵轴承磨损增大的缘故。

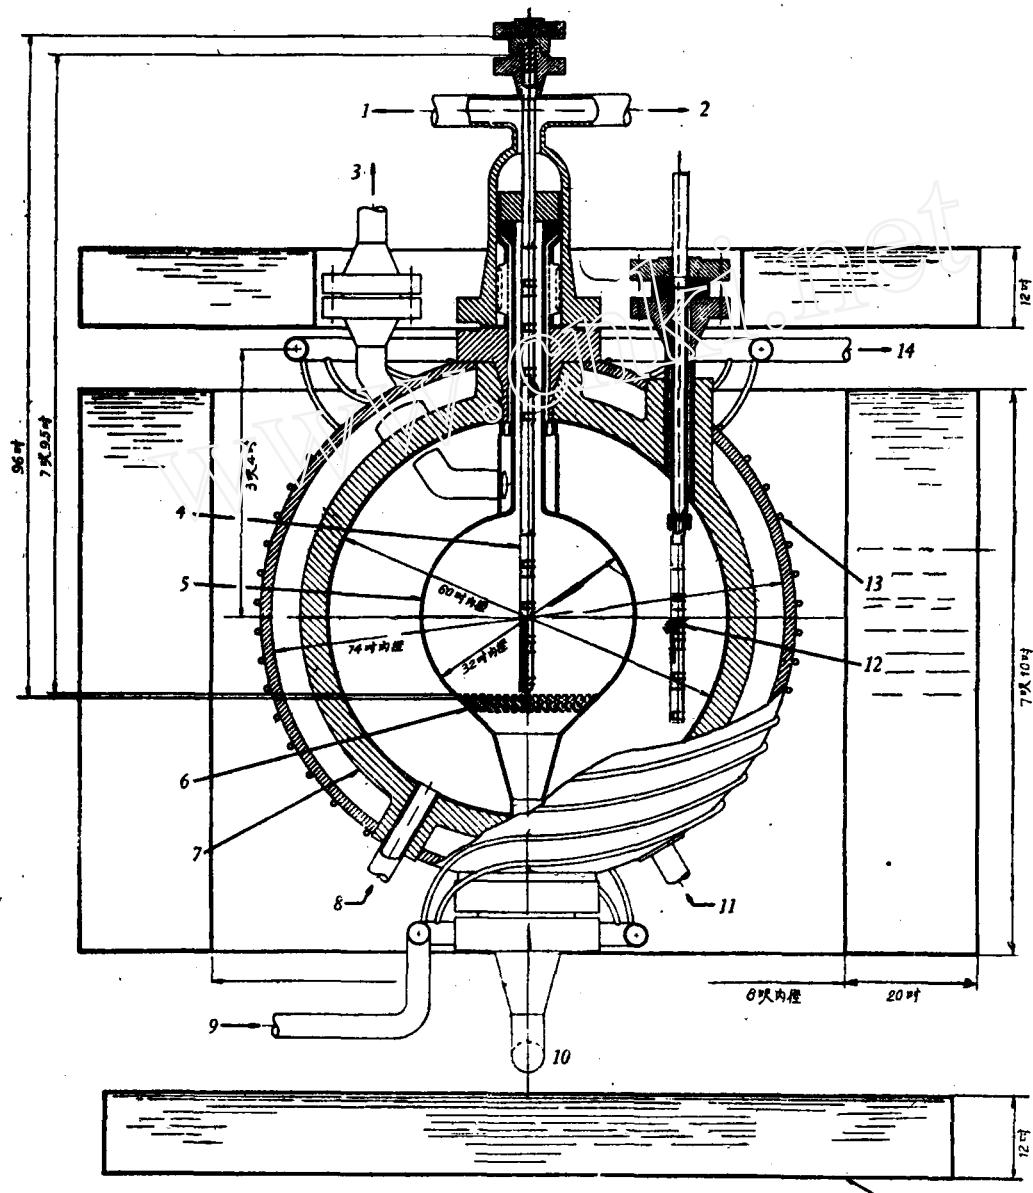
图 12 HRE-2 反应堆結構圖

1960 年 2 月发生事故。在反应堆内部活性区的箱壁上烧穿第二个洞，60 年 1 月 23 日，在連續运行了 105 天之后，停闭 HRE-2 堆，检查活性区燃料溶液的浓度及外套层，发现在箱壁上有一个烧穿的  $1\frac{1}{2} \times 1/2$  吋洞，这个洞正好在箱壁的 1/2 水平线之下，与两年前(即 1958 年)烧穿的第一个洞的位置成 90° 的角，第一个孔的大小为  $1\frac{1}{2} \times 1$  吋。

事故原因与第一个洞相同，确信是由于溶液在箱内的旋涡流动关系，使燃料溶液浓度失衡，在箱壁造成“热点”，从而使其烧穿。箱壁是由合金钢制的，第一次烧穿的洞没有及时进行修补，延搁下来的原因是希望堆能继续运转，以便进行燃料稳定性研究，18 个月来，这个

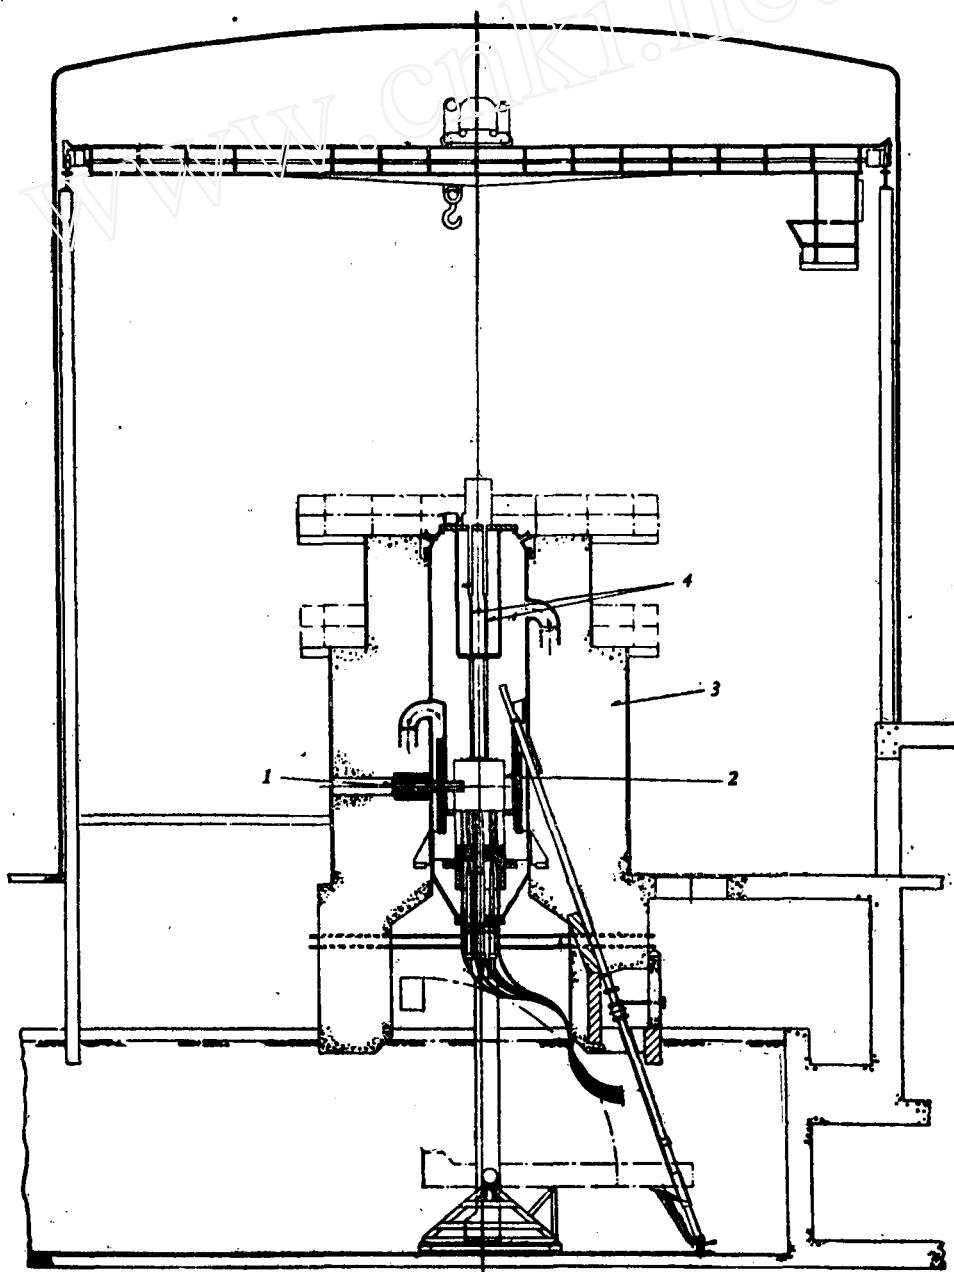
图 13 WTR 反应堆剖面图  
1—束孔道 2—活性区 3—混凝土生物防护层 4—控制棒

这个反应堆曾經以 40—45 兆瓦功率运行过 15 天(因其設計之最大功率为 60 兆瓦, 功率密度为 60 莩/升, 比功率为 2000 莩/公斤), 可是在 1960 年 4 月 3 日, 在一次运行中, 功率达到 30—40 兆瓦不久, 即发现堆内一根鈾-铝合金管式燃料元件(同心管式或圓筒式)损坏, 裂变产物散入冷却系統, 堆外未受到沾污。事故发生后大部分元件由堆中提出, 如图 14,a 所示, 燃料元件是三根同心圓柱筒, 内部为中心管, 可供样品照射之用。损坏的这根元件管是刚装入堆内不久的一根, 在提取时用了約 500 磅的力才将其上部的  $1/3$  取出, 其余  $2/3$  部分无法取出, 必須采用鋸斷办法才行。解体后发现, 内部的两根元件管离管端 6 吋处的一段已熔化(見图 14,b) 外管大约 11 吋是完整的, 然而大量熔化了的鈾-铝合金由包壳逸出。

根据 WTR 的导热分析, 如果不是元件的結合處有缺陷, 則不可能发生这种事故。于是对备用元件进行检查試驗, 发现元件有不少缺点: 利用超声探伤检查表明, 元件結合處有气泡、夹渣、裂縫等, 可見燃料元件在加工时不合要求或制造好后检验不严格, 未进行过超声探伤。事后再进行詳細检查, 发现这一批元件質量問題很大; 在 237 根工艺元件管的試驗中, 有大小缺陷 1,464 个, 其中有 131 个缺陷大于 1/2 吋, 这就表明 WTR 堆元件熔化的事故原因主要是元件本身的制造质量差和出厂检验不严的緣故。

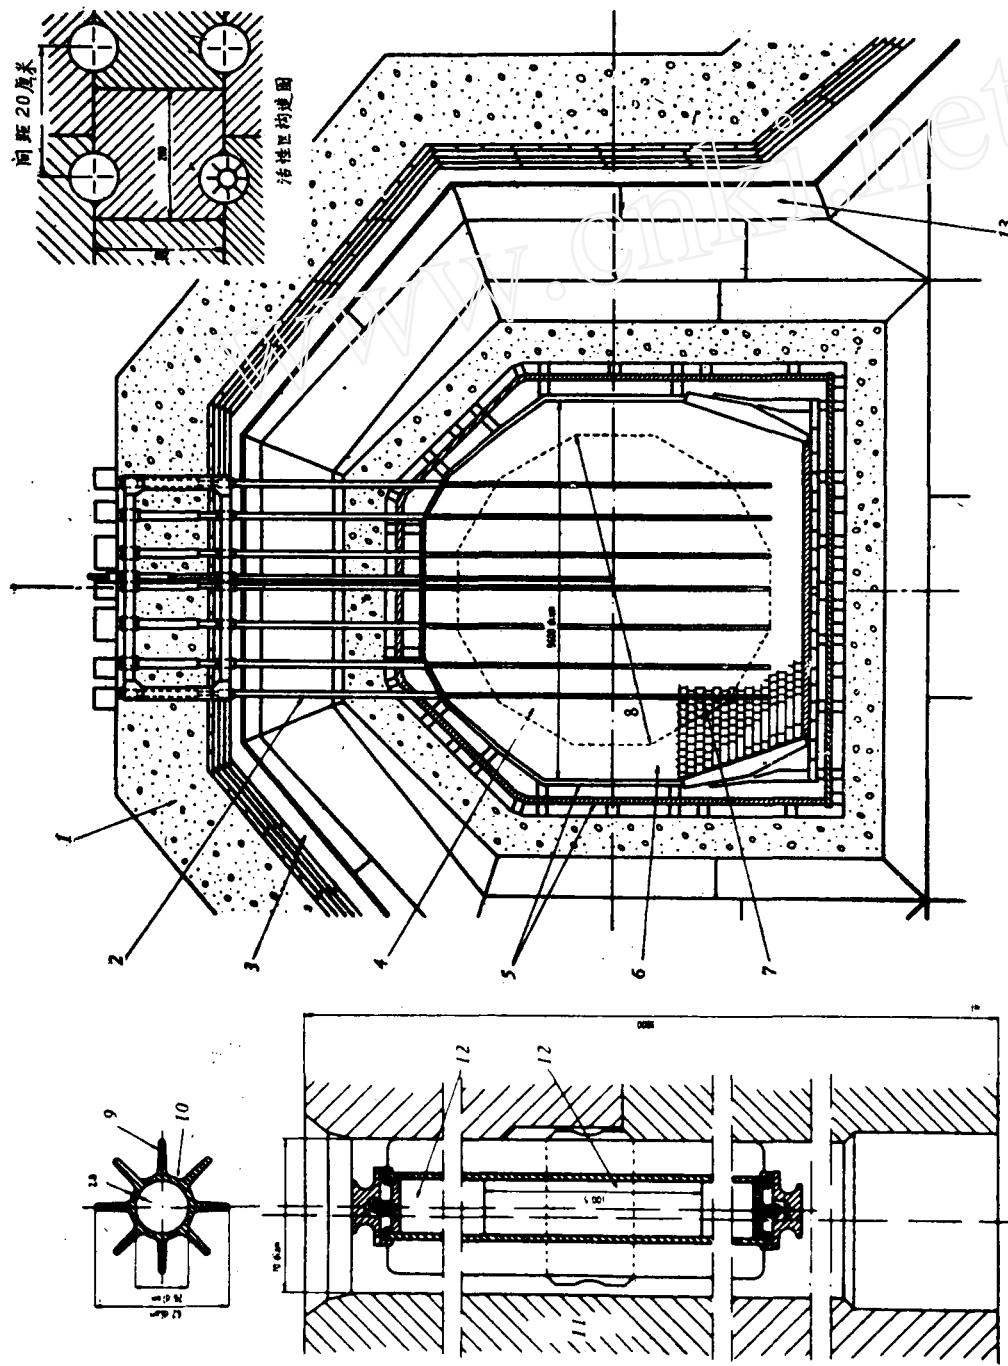
图 15 G-1 反应堆及其燃料元件的结构  
 1—预应力混凝土 2—控制棒 3—冷却空气空间 4—活性区 5—钢板, 厚 80 毫米 6—石墨反射层, 厚 80 厘米 7—1337 个燃料管  
 管 8—活性区 8225 9—散热块, 厚 1.5 毫米 10—镍复盖层 11—石墨 12—每个燃料元件 37 个轴块 13—空气输入管  
 向距 20 厘米 活性区构造图

大约在 1956 年 10 月 26 日上午 11 点左右，又重新提升反应堆的功率，此时堆内装载量为 2567 个铀元件盒（全部装载共 2674 个）及 106 个钍元件盒，在经过 5 小时的 15 兆瓦功率运行后，在 30 兆瓦下又运行了约 20 分钟，到 18 点 42 分，继续提升反应堆功率，大约在 18 点 50 分到达 40 兆瓦，这时为了使通过工艺管的空气温度均匀，对导风板作了调整。到 19:07 分左右，元件包壳破裂检查装置动作，发出事故警告信号，指出第 19—18 C 根工艺管有故障（工艺管编号第一个数字表示直行数，自左至右，由 0 到 40；第二个数字表示横列数，最后字母表示装料侧或卸料侧，C 表示装料，D 表示卸料）。接着第二个信号发生在卸料侧的第 20—18 D 根工艺管上；之后，又连续出现若干信号，发生在 19—18 C 及 20—18 D 邻近的工艺管上。与此同时，装放在空气出口管内的探测器也发出警告信号，于是在 19 点 15 分发出降低功率的操作命令，元件包壳温度以 15℃/分的速度下降，到 19 点 45 分反应堆完全停闭。

经过分析后决定，要找出元件破坏的工艺管只有重新开动反应堆，使其在低功率下运行。于是又开动反应堆使其到达 2 兆瓦，并在 5 兆瓦下运行了约 5 小时，但是，无法确定破損元件的工艺管。然后又停堆，利用探测器在卸料侧沿堆表面扫描探测，因而很快地确定 19—13 D 工艺管的元件已破坏，放射性（气样）很大。同时根据排风管附近的户外测定，在 19 点 00 分左右，空气活性曾经有一次突增情况。

很难判定事故的确切原因，推測为在温度升高时，元件包壳洩漏突然扩大，因而表面鼓胀突出，使冷却空气流量减少，元件过热烧损。这次事故中，工作人员未受到超剂量照射。
