5A06 铝合金油箱氩弧焊热影响区 裂纹分析及预防措施

摘要: 5A06 铝合金焊接燃油箱在试车过程中出现漏油, 通过对漏油部位焊缝的理化检验, 证实该裂纹是由焊接热影响区裂纹引起的, 并从成分偏析、温度和应力三个方面分析了 5A06 铝合金焊接热影响区裂纹的成因, 说明该裂纹是由油箱隔板焊接缺陷引起, 与母材无关, 并提出了焊接工艺的改进方法。

Analysis and preventive of fracture in 5A06 aluminium alloy fuel tank with manual TIG welding technology

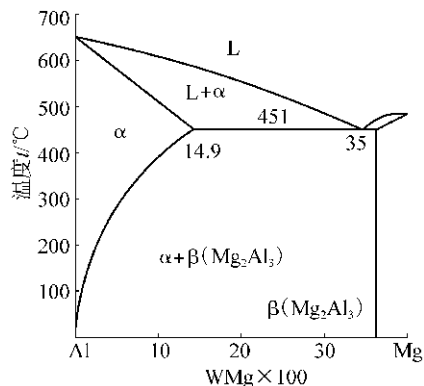
图 7 Al-Mg 合金相

该基体的材料为 5A06,主要是铝镁合金,铝镁合金的相图如图 7 所示,可见在 451 °C 时发生如下反应: $L \leftrightarrow \alpha + \beta (Mg_2Al_3)$ 。

液相(L)通过共晶反应,生成了 α 相(基体相)和 β 相(Mg_2Al_3)。在焊接加热时, β 相易沿晶界分布,有研究表明 β 相富集于焊缝边沿,焊接的热量使其向晶界扩散,在焊接后冷凝时,Mg 从液相中析出,增加了晶界 Mg 的浓度,晶界是最后凝固的。焊接热影响区中 Mg 的偏析,只有在焊接热输入达到一定程度以上时才会发生。所以焊接时焊枪在某一处停留
