# 汶川大地震灾害与灾区重建的岩土工程问题

**摘要:** 2008 年 5 月 12 日 14: 28 四川省西部龙门山山区发生  $M_s = 8.0$  级强震。地震是由龙门山中央断裂逆冲兼走滑产生的, 沿 300 km 长的断裂带造成大量的山体崩塌、滑坡, 城镇与村庄房屋坍塌不计其数, 厂矿与交通设施严重毁损, 并造成大量的人员伤亡。截至 7 月 11 日 12 时, 地震已造成 69 197 人遇难、18 341 人失踪、374 176 人受伤。基于震后灾区的第一手调查资料, 在简介龙门山地质条件与断裂构造格局的基础上, 从工程角度对地震产生的震害类型和分布, 及其与断裂构造的关系等进行初步的总结和归纳, 提出灾区重建工作中面临的主要岩土工程问题, 以期灾后重建和相关科研工作提供参考。

## WENCHUAN LARGE EARTHQUAKE AND POST-EARTHQUAKE RECONSTRUCTION-RELATED GEOTECHNICAL PROBLEMS

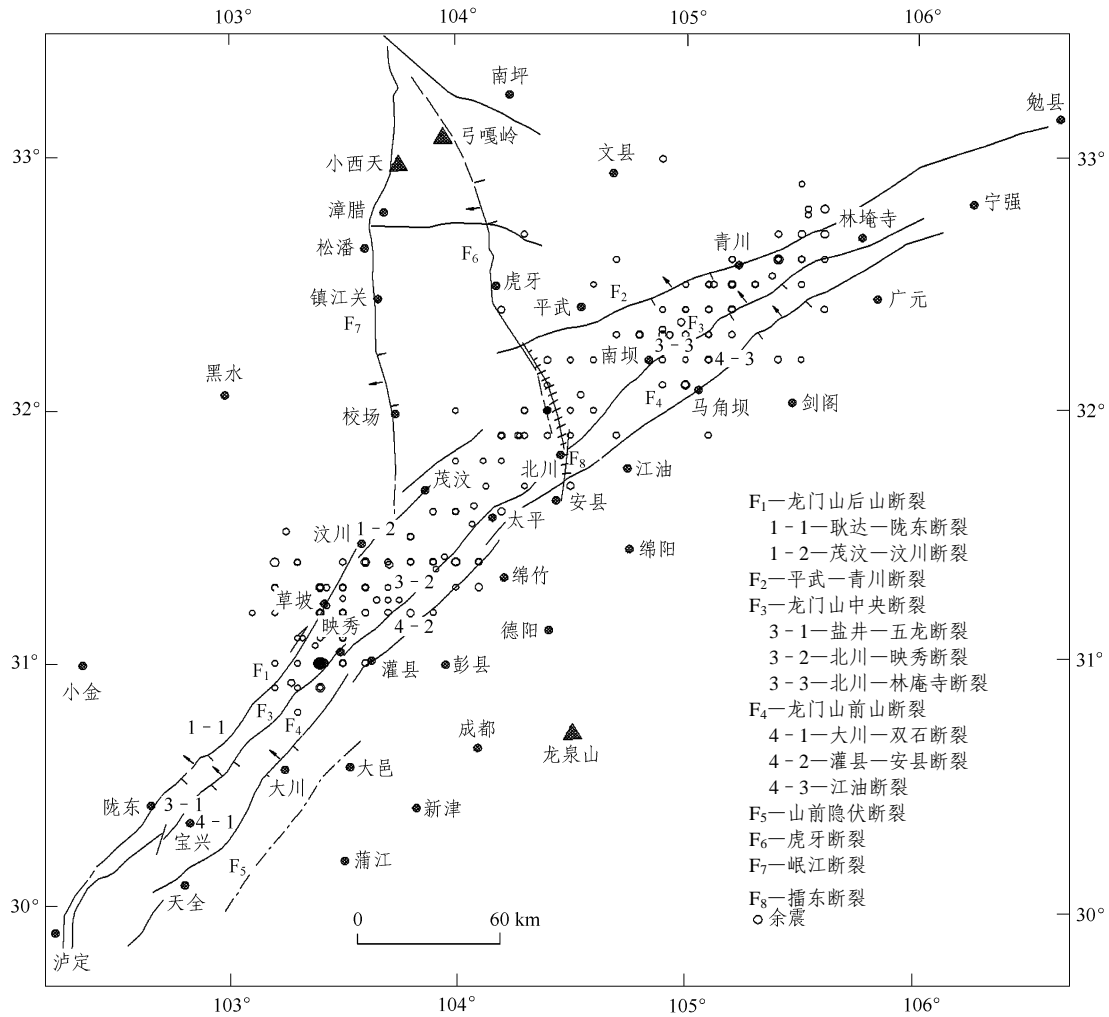
地震的震中位于四川盆地西部的龙门山冲断裂带。该断裂带处在扬子地台与松潘—甘孜地槽褶皱系的分界线上, 并以典型推覆构造和广布的“飞来峰”构造而闻名。龙门山断裂带南起泸定、天全, 向东北经灌县、茂汶、北川、广元北后进入陕西勉县一带, 长约 500 km, 宽 30~40 km。该断裂带是由龙门山后山断裂(由耿达—陇东断裂和茂汶—汶川断裂组成)、中央断裂(由盐井—五龙断裂、北川—映秀断裂和北川—林庵寺断裂组成)、前山断裂(由大川—双石断裂、灌县—安县断裂和江油断裂组成)和山前隐伏断裂等 4 条主干断裂及其控制的逆冲构造岩片(推覆体)组成的具有前展式发育特点的推覆构造带<sup>[4]</sup>, 见图 1。主干断裂总体走向为  $30^\circ \sim 50^\circ$ , 倾向为 NW, 倾角为  $50^\circ \sim 70^\circ$ , 破碎带宽从不足 10 m 到 100 多米。

汶川大地震发生在四川龙门山逆冲推覆构造带之映秀—北川断裂之上。地震破裂面南段以逆冲为主兼具右旋走滑分量, 北段以右旋走滑为主兼具逆冲分量, 该破裂面从震中汶川县开始破裂, 并且破裂以 3.1 km/s 的平均速度向  $NE49^\circ$  方向传播, 破裂长度约 300 km, 破裂过程总持续时间近 120 s, 地震的主要能量于前 80 s 内释放, 最大错动量达 9 m<sup>[7]</sup>。虽然主震发生在龙门山主中央断裂, 但是后山断裂和前山断裂均出现了震级较高的余震, 部分余震甚至出现在山前隐伏断裂部位(见图 1)。因此, 除主断裂带外, 龙门山山前平原地带的工程结构也遭受严重破坏。

图 1 龙门山断裂构造与余震分布图(修改自邓起东等<sup>[5]</sup>)

Fig.1 Longmenshan fault belt and distribution of aftershocks(revised from DENG Qidong et al<sup>[5]</sup>)

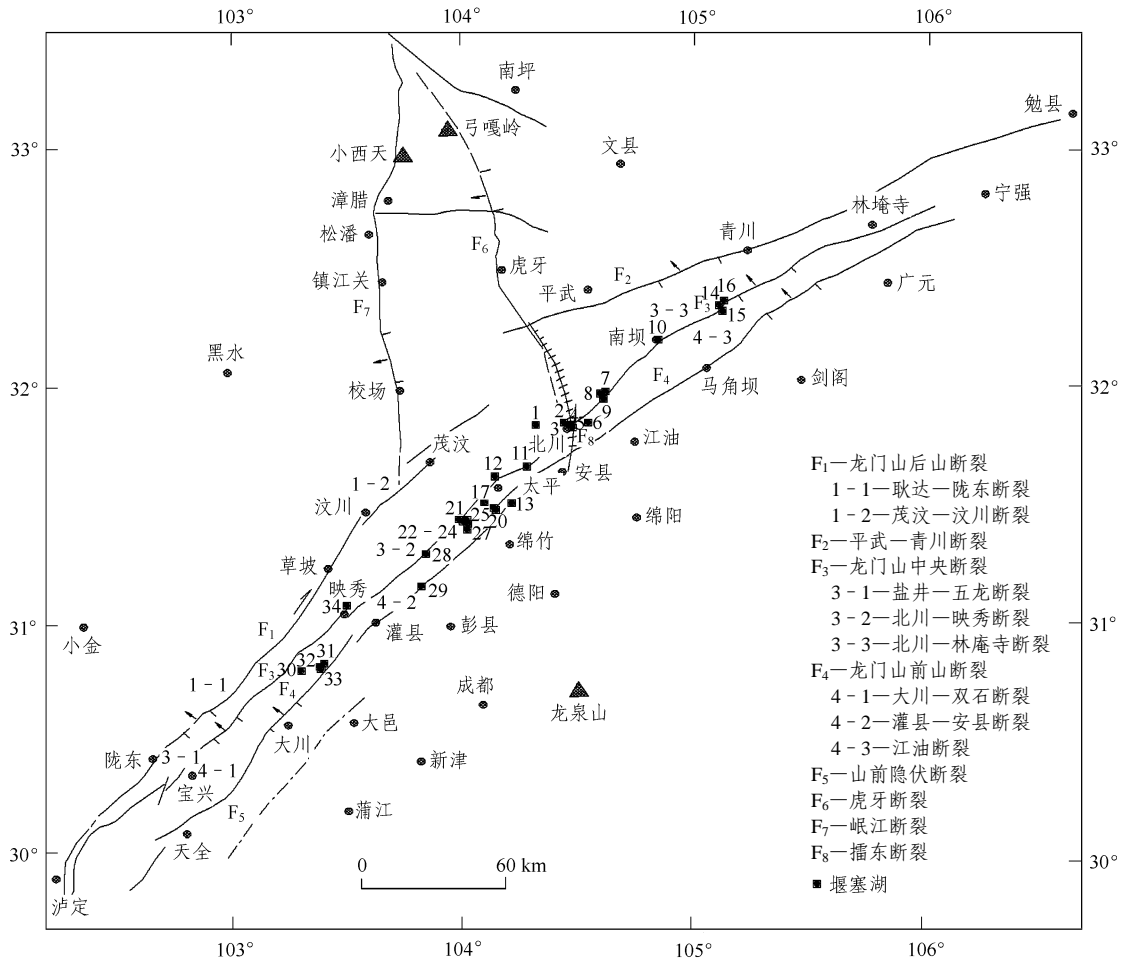
山区岸坡的崩塌、滑坡极易堵塞河流, 形成滑坡坝和堰塞湖。在川西地区, 较为著名的滑坡坝和堰塞湖包括 1786 年康定南地震在大渡河泸定县形成的磨西面滑坡坝<sup>[10]</sup>和 1933 年叠溪地震形成的大、小海子<sup>[11]</sup>。5 月下旬龙门山区的通口河、绵远河、石亭江、湔江、岷江和西河等流域共发现 34 处堰塞湖(见图 13 和表 1)。有些堰塞湖要么规模或危险性较小(如寿溪河的三江口堰塞湖), 要么位于深山没有发现(如白沙河的枷担湾、窑子沟和关门山堰塞湖), 未能列入。因此, 实际的滑坡坝或堰塞湖数量远不止于此。

如图 13 所示, 堰塞湖的分布一方面受主要断裂带控制, 另一方面也受断层的活动特性和岩性控制。龙门山东北段的志留系和泥盆系地层广布, 岩性以千枚岩、砂页岩、泥页岩等软弱岩石为主, 因此, 极易形成大型滑坡。例如, 北川县的 9 个堰塞湖中, 治成滑坡的地层为志留系中统茂县群千枚岩夹泥页岩、石灰岩、砂岩等; 包括唐家山堰塞湖在内的其他 8 个滑坡的地层均与北川县城滑坡的地层相同, 即泥盆系中统观雾山组泥灰岩和砂页岩。相对而言, 西南段地层中火成岩、泥盆、石炭和二叠系灰岩等硬质岩石所占比例较高, 相对软弱的三叠系须家组砂泥岩则主要位于相对低矮的前山地带。

图 13 龙门山断裂构造与堰塞湖分布图(修改自邓起东等<sup>[5]</sup>)

Fig.13 Longmenshan fault belt and distribution of dammed lakes(revised from DENG Qidong et al<sup>[5]</sup>)
