汶川大地震灾害与灾区重建的岩土工程问题

谢和平, 邓建辉, 台佳佳, 何昌荣, 魏进兵, 陈继平, 李小余
(四川大学水利水电学院 水力学与山区河流开发保护国家重点实验室, 四川 成都 610065)

WENCHUAN LARGE EARTHQUAKE AND POST-EARTHQUAKE RECONSTRUCTION-RELATED GEOTECHNICAL PROBLEMS

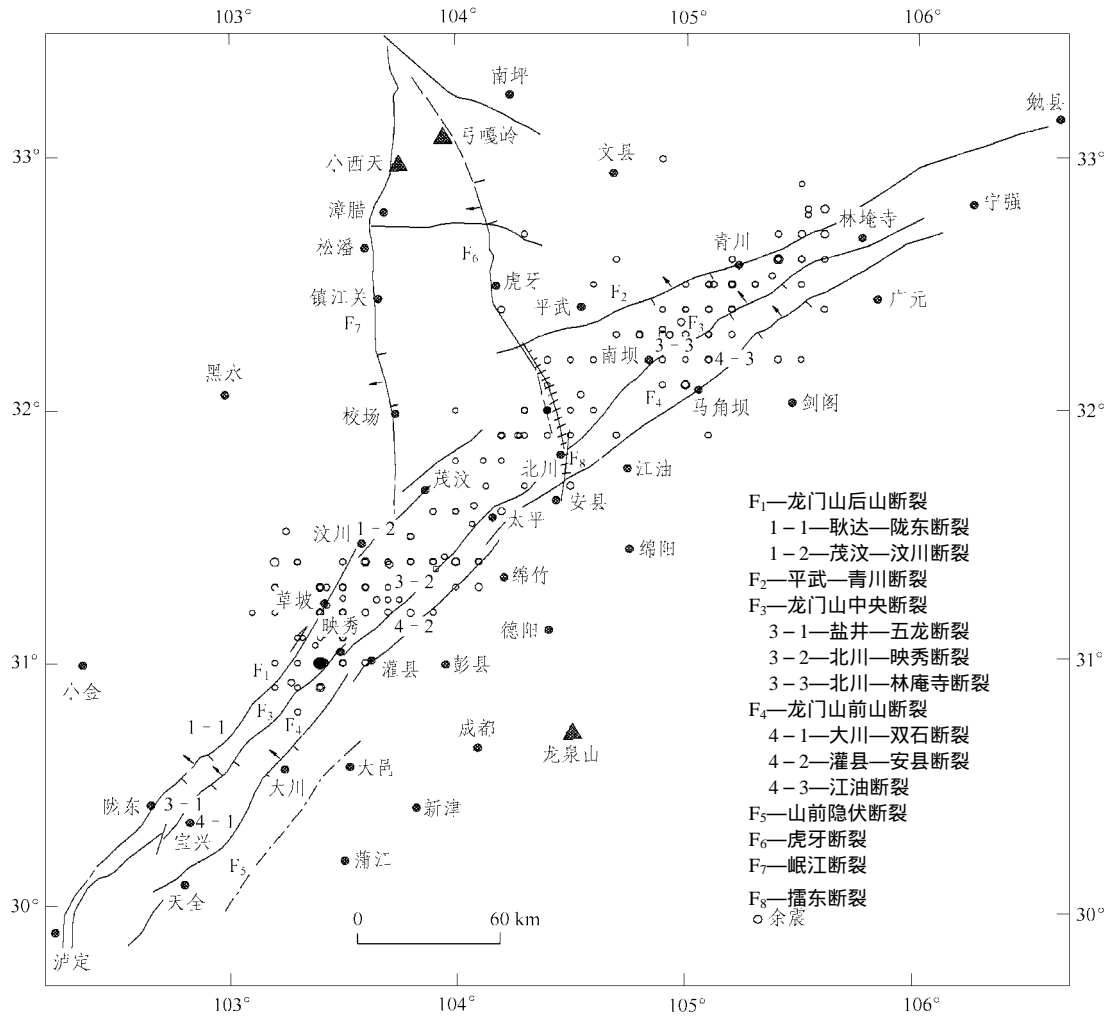
图 1 龙门山断裂构造与余震分布图(修改自邓起东等^[5])

地震的震中位于四川盆地西部的龙门山冲断裂带。该断裂带处在扬子地台与松潘—甘孜地槽褶皱系的分界线上,并以典型推覆构造和广布的“飞来峰”构造而闻名。龙门山断裂带南起泸定、天全,向东北经灌县、茂汶、北川、广元北后进入陕西勉县一带,长约 500 km,宽 30~40 km。该断裂带是由龙门山后山断裂(由耿达—陇东断裂和茂汶—汶川断裂组成)、中央断裂(由盐井—五龙断裂、北川—映秀断裂和北川—林庵寺断裂组成)、前山断裂(由大川—双石断裂、灌县—安县断裂和江油断裂组成)和山前隐伏断裂等 4 条主干断裂及其控制的逆冲构造岩片(推覆体)组成的具有前展式发育特点的推覆构造带^[4],见图 1。主干断裂总体走向为 $30^\circ \sim 50^\circ$,倾向为 NW,倾角为 $50^\circ \sim 70^\circ$,破碎带宽从不足 10 m 到 100 多米。

汶川大地震发生在四川龙门山逆冲推覆构造带之映秀—北川断裂之上。地震破裂面南段以逆冲为主兼具右旋走滑分量,北段以右旋走滑为主兼具逆冲分量,该破裂面从震中汶川县开始破裂,并且破裂以 3.1 km/s 的平均速度向 NE49° 方向传播,破裂长度约 300 km,破裂过程总持续时间近 120 s,地震的主要能量于前 80 s 内释放,最大错动量达 9 m^[7]。虽然主震发生在龙门山主中央断裂,但是后山断裂和前山断裂均出现了震级较高的余震,部分余震甚至出现在山前隐伏断裂部位(见图 1)。因此,除主断裂带外,龙门山山前平原地带的工程结构也遭受严重破坏。

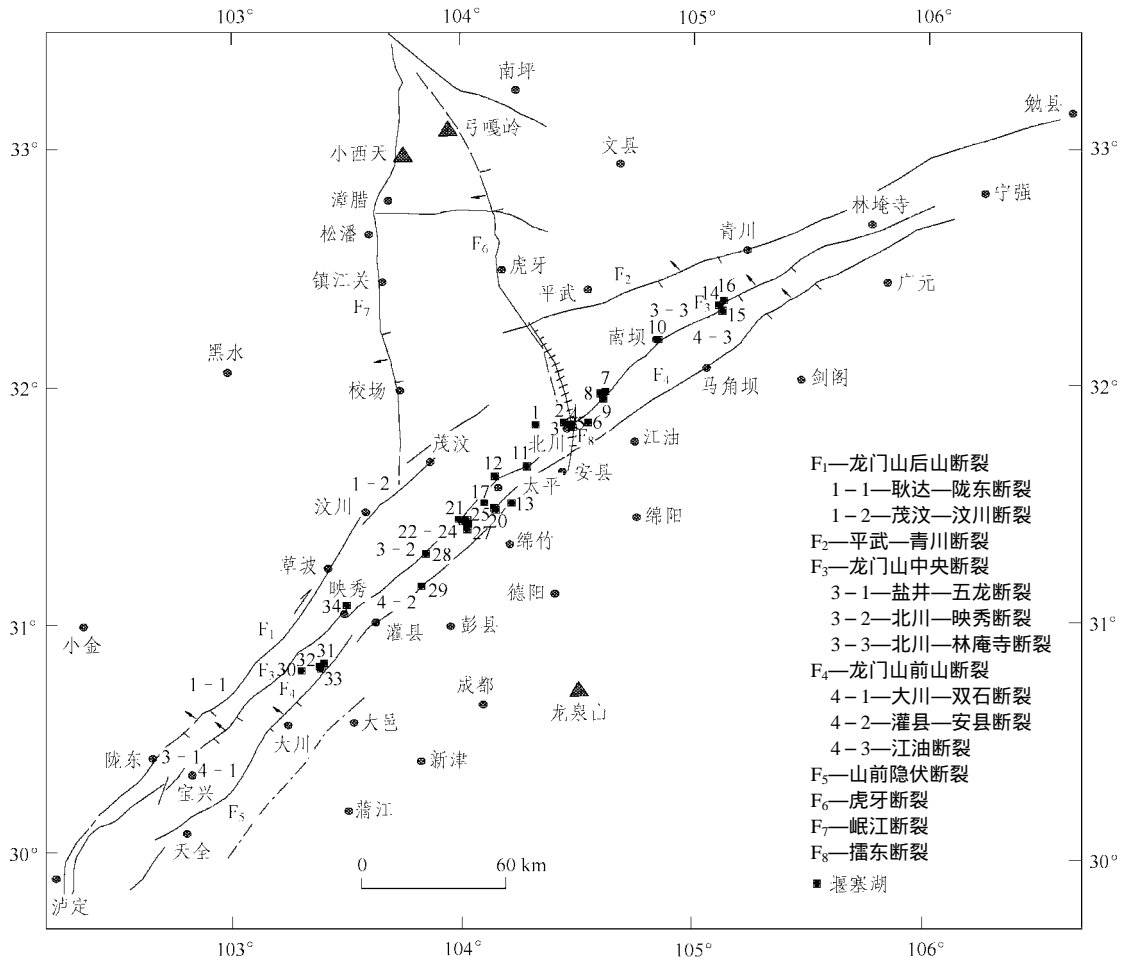
图 13 龙门山断裂构造与堰塞湖分布图(修改自邓起东等^[5])

山区岸坡的崩塌、滑坡极易堵塞河流, 形成滑坡坝和堰塞湖。在川西地区, 较为著名的滑坡坝和堰塞湖包括 1786 年康定南地震在大渡河泸定县形成的磨西面滑坡坝^[10]和 1933 年叠溪地震形成的大、小海子^[11]。5 月下旬龙门山区的通口河、绵远河、石亭江、湔江、岷江和西河等流域共发现 34 处堰塞湖(见图 13 和表 1)。有些堰塞湖要么规模或危险性较小(如寿溪河的三江口堰塞湖), 要么位于深山没有发现(如白沙河的枷担湾、窑子沟和关门山堰塞湖), 未能列入。因此, 实际的滑坡坝或堰塞湖数量远不止于此。

如图 13 所示, 堰塞湖的分布一方面受主要断裂带控制, 另一方面也受断层的活动特性和岩性控制。龙门山东北段的志留系和泥盆系地层广布, 岩性以千枚岩、砂页岩、泥页岩等软弱岩石为主, 因此, 极易形成大型滑坡。例如, 北川县的 9 个堰塞湖中, 治成滑坡的地层为志留系中统茂县群千枚岩夹泥页岩、石灰岩、砂岩等; 包括唐家山堰塞湖在内的其他 8 个滑坡的地层均与北川县城滑坡的地层相同, 即泥盆系中统观雾山组泥灰岩和砂页岩。相对而言, 西南段地层中火成岩、泥盆、石炭和二叠系灰岩等硬质岩石所占比例较高, 相对软弱的三叠系须家组砂泥岩则主要位于相对低矮的前山地带。
