# 铜镍合金海水腐蚀的表面与界面特征研究<sup>•</sup>

**摘要** 采用金相(OM)、俄歇(AES)、扫描电镜(SEM)及透射电镜(TEM)等技术手段对实海暴露试样进行探测分析,揭示了表面膜缺陷(如碳膜)、晶界缺陷(晶界析出物)等加速该合金腐蚀进程的试验现象和内在根据,特别指出影响该合金海水腐蚀产物膜稳定性的主要因素,分析了其中的沿晶扩散及应变诱发调幅分解与沿晶腐蚀、沿晶脆断的相互关系。

## SURFACE AND INTERFACE CHARACTERISTICS OF Cu-Ni ALLOY CORRODED IN SEAWATER

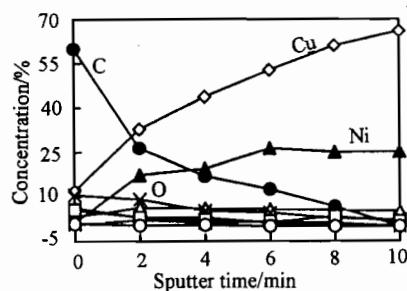
被加工残碳污染的原始表面膜表层含碳量最高可达 60%(原子分数)。如图 1 所示,以氧含量趋近于零为参照,这种碳膜的厚度大约可达 0.5  $\mu\text{m}$ 。如前所述,碳膜在海水中的腐蚀电位比基体正 50~70 mV, 碳膜下的合金基体一旦暴露到介质中即可能成为阳极发生电偶腐蚀。图 2 是这种腐蚀发生和发展过程的真实记录。该图的试样内壁带有类似图 1 那样的碳膜,经舟山海水腐蚀试验站全浸暴露 1 a。可以看出,在表面膜破裂处,腐蚀沿膜下向纵深发展。首先,由于碳膜自身的缺陷结构,决定了其在海水中容易被进一步氧化成碱式氯化铜<sup>[1]</sup>,

Fig. 1 Depth profile of carbon film on the inner side of Cu-Ni alloy tube by AES method  
● C, ○ Cl, △ Fe, □ Mn, + S, × Ca
