某发动机空中停车事件的失效分析

(中国民用航空总局 航空安全技术中心, 北京 100028)

Failure Analysis on In-flight Shutdown of an Aero Engine

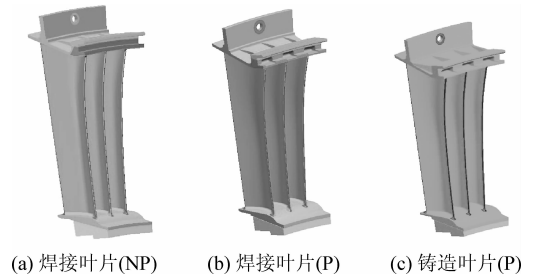
图 7 结构分析建模

采用三维模型分析了 LPT4 静子叶片的应力状态,分析的模型如图 7 所示,有 3 种情况:①无冷却气穴(NP),由 3 片单个叶片焊接成一组的焊接叶片,如图 7(a)所示;②有冷却气穴(P)的焊接叶片,如图 7(b)所示;③直接铸造而成的有冷却气穴的叶片,如图 7(c)所示。
