智利地震钢筋混凝土高层建筑震害 对我国高层结构设计的启示

摘要:2010 年 2 月 27 日在南美洲智利发生的 8.8 级大地震,造成了钢筋混凝土高层建筑的严重破坏,这是近年来现代钢筋混凝土高层建筑经历的最大地震,引起了国内外工程设计人员的广泛关注。以智利高层建筑结构体系特点入手,分别介绍了智利地震中钢筋混凝土剪力墙高层建筑、立面收进复杂高层建筑、连体复杂高层建筑、带消能减震支撑超高层建筑、带金属球颗粒阻尼器高层建筑的震害现象。研究表明:智利高层结构剪力墙厚度与中低层结构剪力墙厚度相近,造成剪力墙轴压比过大,在此次地震中发生严重破坏;智利国家规范在钢筋混凝土剪力墙设计中参考美国规范,但允许对边缘约束构件设计予以放松,是造成剪力墙破坏的另一原因。另外从此次大地震中复杂高层和消能减震结构的表现来看,我国仍需加强对复杂及超限高层的抗震性能研究,加强消能减震技术在我国高层及超高层中的应用。

Lessons learnt from damages of reinforced concrete tall buildings in Chile Earthquake and revelations to structural design in China

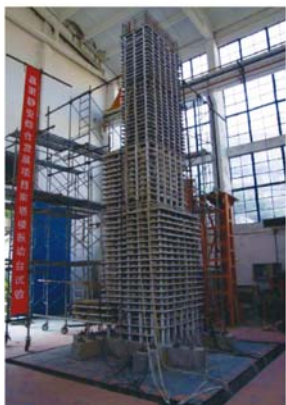
图6 某立面收进高层结构振动台试验模型
Fig.6 Elevation of a shaking table test model with setbacks

卢文胜等^[8]对某结构高度 244.8m 立面收进超高层结构进行了 1:35 模型结构模拟地震振动台试验,试验研究表明,结构立面收进部位的大部分框架柱均出现纵横交错的贯通裂缝,且裂缝宽度较大,局部混凝土被压溃脱落(图 6、7)^[8]。

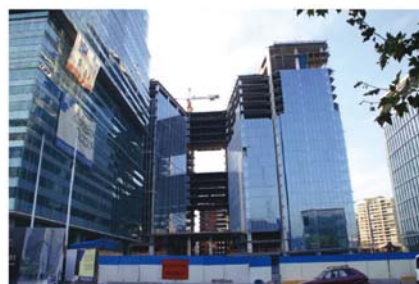
图9 连体高层结构立面照片^[4]
Fig.9 Elevation of a multi-tower connected building^[4]

智利地震发生时,某高层连体结构正处于施工阶段,如图9所示。该结构地上22层,地下9层,两侧塔楼由连廊联系在一起。在连廊结构设计中,分别采用了后张预应力技术、隔震技术(图10a)和预留间隙的做法(图10b),以尽可能消除两塔楼相互振动对连体结构的不利影响。然而,智利地震后发现,即使是连体部位进行了特殊的结构处理,两塔楼的相互靠近运动效果仍未能很好的消除,造成连梁与塔楼连接部位形成通长裂缝带(图11)。

可以看出,虽然国内外工程人员已进行了连体结构抗震性能的研究和设计,但智利地震震害表明,在连体结构设计中应着重研究塔楼相互振动对连体结构的影响、连体结构的竖向振动、塔楼与连体结构连接附近部位节点的有效性等问题,避免连体结构的失效破坏和整体倒塌。

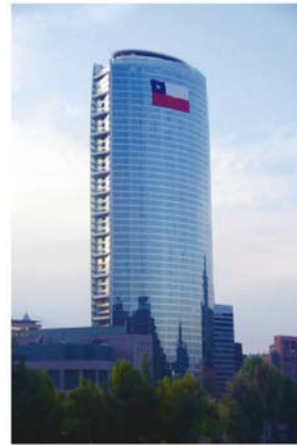
图 12 南美最高 Titanium Tower 立面照片^[3]

Titanium Tower(图12)位于智利首都Santiago,其结构地上52层、地下7层,地上结构高度181m。在其相距仅几个街区、高300m、70层的Gran Costanera Tower建造完成前,即将完工的Titanium Tower是目前南美最高的高层建筑。

在此次智利地震中,Titanium Tower 未见任何可见的结构性裂缝及破坏,仅在结构短轴方向 40 层处出现玻璃幕墙脱落的非结构破坏(图 15)。因此表明,Titanium Tower 结构体系设计合理,消能减震支撑的设置可以很好的消耗地震动能量,保护结构主体不发生破坏。

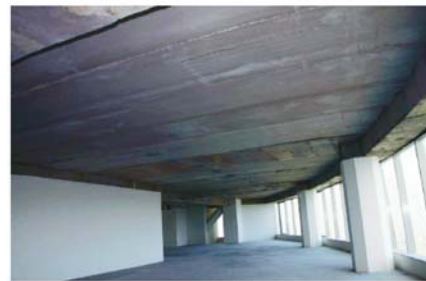
图 13 Titanium Tower 结构体系^[4]

体系,楼面为预制板加整浇层(图 13)。在抗侧力设计中,结构横向(短向)设置了被动消能减震装置,安装在管状支撑交叉位置(图 14)。

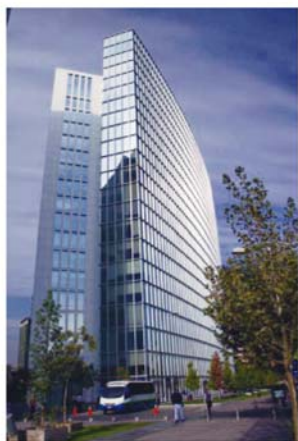
图 16 Parque Araucano 建筑震后立面照片^[4]

此次智利地震中,有一幢金属球颗粒阻尼器高层建筑经历了地震考验。Parque Araucano(图 16)位于智利首都 Santiago,该结构地上 22 层、地下 6 层。抗侧力体系为框架-核心筒结构,并在 21 层设有 2 个金

属球颗粒阻尼器箱(图 17),以减小强震作用下的动力反应。智利地震后,考察 Parque Araucano 结构,地上和地下结构均未见任何可见的结构性裂缝。表明结构体系设计合理,金属颗粒阻尼器可以在强震作用下很好的发挥耗能作用,保护结构主体不发生破坏。
