世界民航事故调查跟踪

2011年第9期(总第24期)

中国民航大学民航安全科学研究所

二〇一一年十月

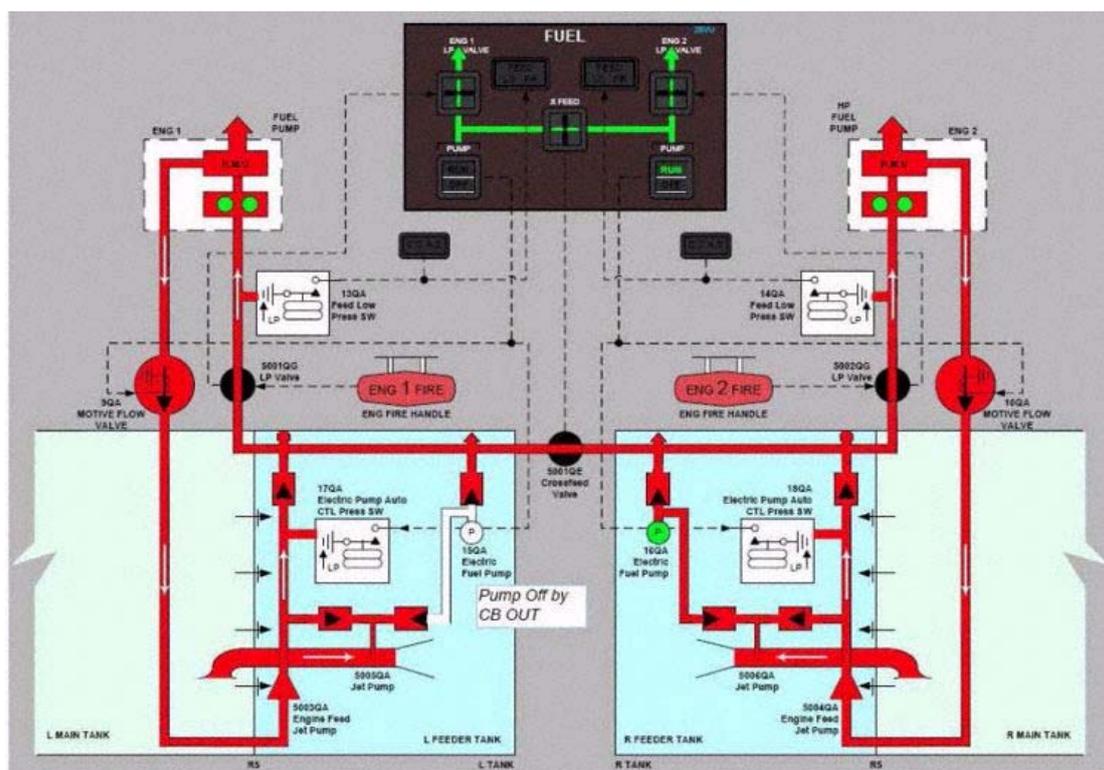
ATR 系列飞机的燃油系统包括两个机翼油箱，每个油箱都安装有电动泵，通常只有发动机起动之后才运行，除非交输供油活门保持在开启状态，发动机启动之后燃油引射泵自动开启为发动机供油。

图 1：燃油系统

调查中，对于当右边油箱燃油耗尽时发动机是否会停车进行了测试，测试表明两个发动机将会继续工作，只不过此时是由左油箱通过左边的燃油引射泵供油。

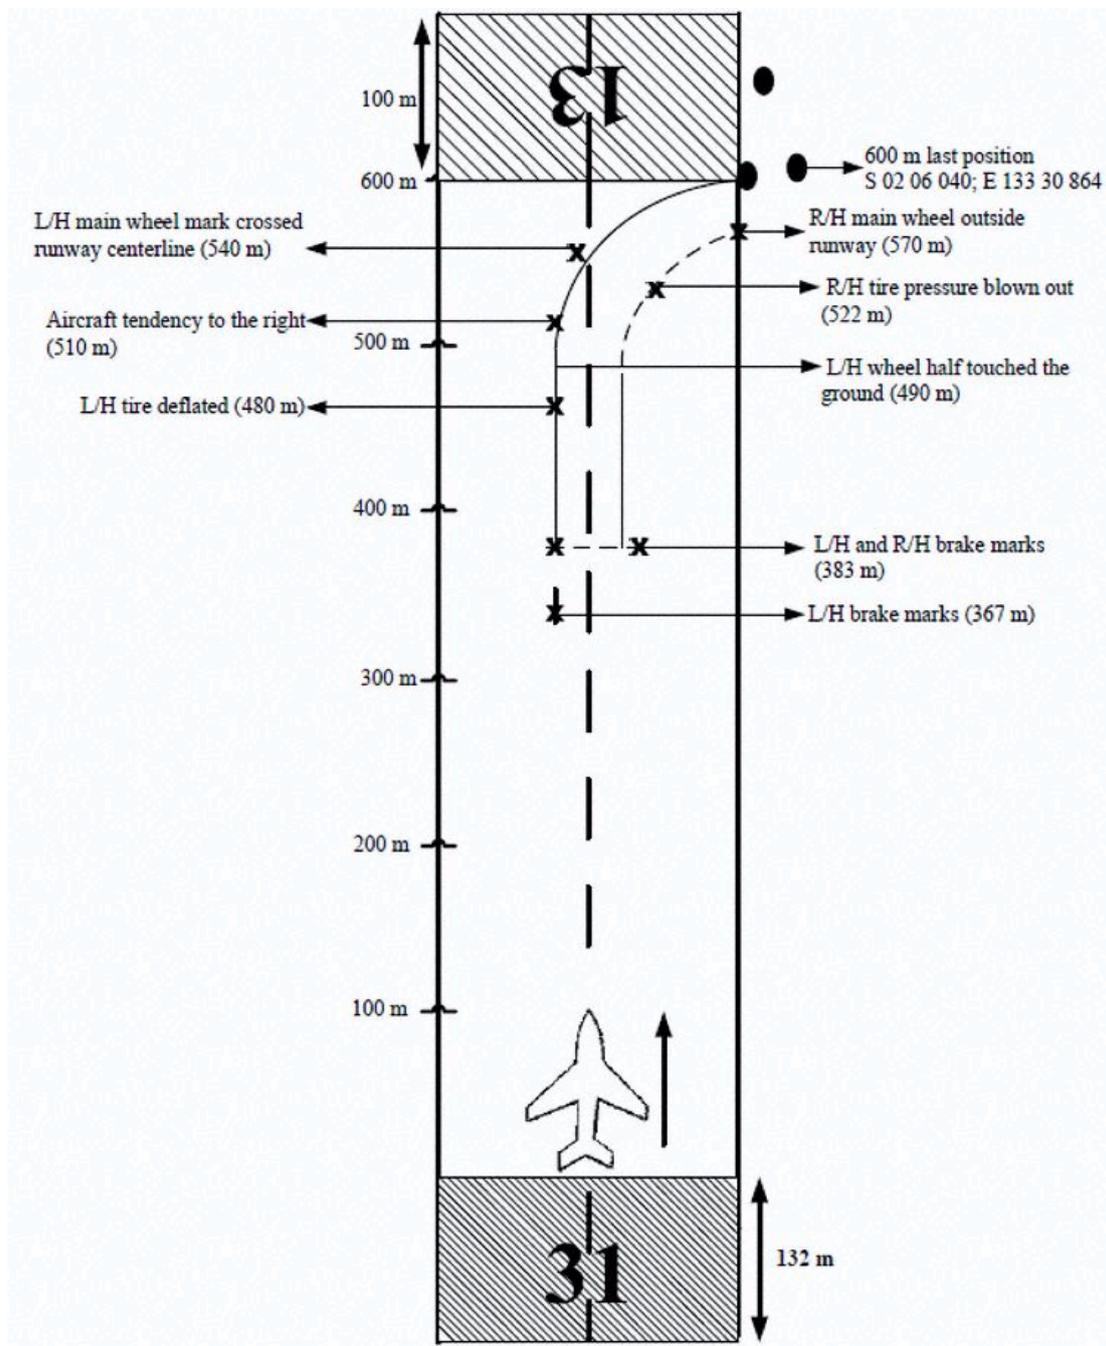
图 2：事故概图

NTSC 在他们对这次事故的描述报告中说，左侧轮胎在沿跑道滑行 480 米处开始漏气，并且左侧机轮在沿跑道滑行 490 米处时半离地面，飞机在沿跑道 490 米处时开始右偏。在转向过程中，右侧轮胎在沿跑道滑行到 522 米处时开始漏气。

NTSC 分析说，随着右侧主轮胎的漏气，机轮产生了阻力，这可能是引起了飞机向右偏转的原因。

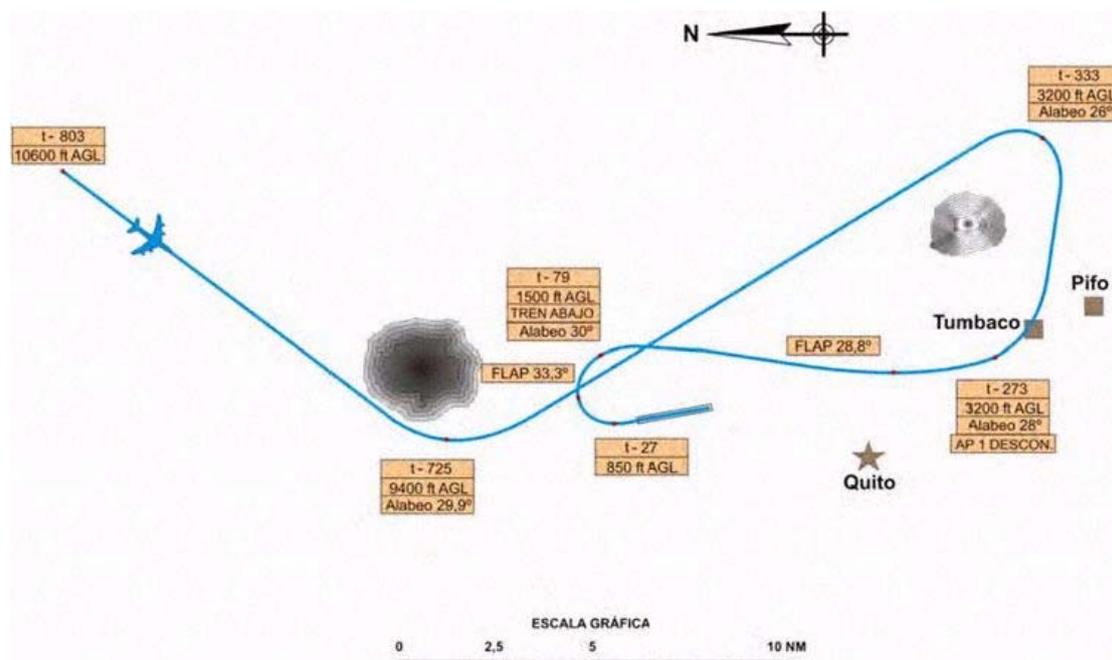
图 1：飞机飞行轨迹

约 40 秒后，机组报告他们正在五边，报告的风向为 140 度，风速 8 节。下降穿越离地 140 英尺时，飞机开始向右偏离中心线。报告五边进近后 23 秒，飞机以 172 度磁航向越过跑道入口（差不多对正跑道）基本在跑道中心线上，机翼接近水平，下降率约 960 fpm（英尺每分钟），稳定偏流角，但向右偏离了跑道中心线约 3 度，促使机组向左增大偏流角至大约 10 度。飞机在距离跑道入口 160 米处，以 146 节指示空速接地，地速 175 节，下降率 650 fpm，俯仰角为 5.7 度机头向上，倾斜角 2.5 度，垂直加速度 2.08G。两个外侧右主起落架轮胎和前右机身起落架轮胎爆裂，飞机大致沿着跑道中心线滑跑。在滑跑期间，机组接到指示，#2 起落架控制和接口装置故障，低胎压，自动刹车故障，并且被损坏的机身起落架线束导致刹车松开，管制塔台提醒机组发现了轮胎碎片。飞机在距离跑道入口 2720 米处停了下来。塔台指示机组原地等待，等候已经做出响应的应急服务人员。飞机在跑道上关闭发动机，乘客在跑道上离开飞机。在飞机被拖到停机坪
