从九江地震看我国村镇房屋抗震设防

郭永恒, 周 云, 吴从晓, 汤统壁, 聂一恒

Seismic fortification capability of rural buildings in China in view of Jiujiang earthquake

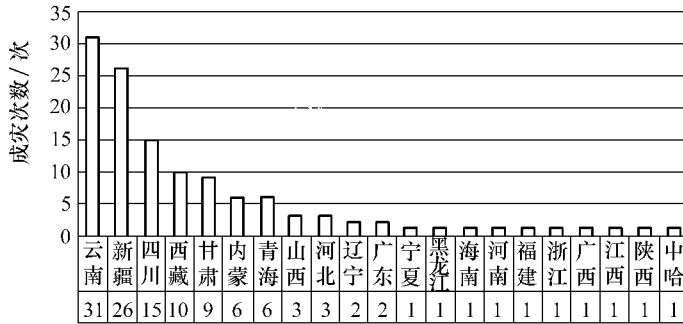
图 9 1996-2005年我国大陆成灾地震地理分布统计

据统计,1996-2005年的 10a间,我国大陆发生 5级以上地震近 250余次,其中成灾地震 123次。图 9给出了 1996-2005年的 10a间我国大陆成灾地震的地理分布统计情况,从中可以看出,我国近年来绝大多数致灾地震发生在中西部经济不发达地区,如云南、新疆、四川、西藏及甘肃等地,且主要发生在农村和乡镇地区。特别是 2003年,全年我国大陆发生的 21次成灾地震,其震中均发生在村镇地区。由于农村房屋普遍未进行抗震设防或设防不足,抗震能力较低,与城镇相比相当脆弱,地震易损性高,农村地区地震灾害损失严重,往往 6~7度地震就会造成相当数量的房屋严重破坏或倒塌。表 3给出了我国近年来部分地震中村镇房屋破坏状况,从中可以看出:房屋破坏是村镇地区地震灾害损失中最主要的因素,因房屋倒塌破坏造成的经济损失平均占地震灾害总经济损失的 70%以上。

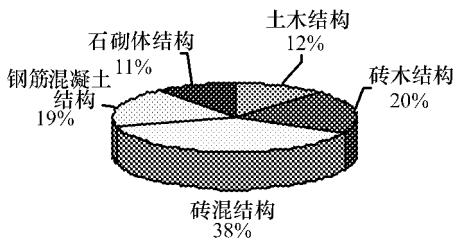
图 10 广东省村镇房屋结构类型构成比例

2005年,笔者对广东省7度及以上抗震设防地区90多个村庄房屋抗震现状进行了调查,从房屋结构类型、结构构造、施工技术、建造年代等几个方面总结分析了当前村镇房屋的抗震状况。从图10可以明显看出,目前广东省村镇房屋主要为土木结构、砖木结构、砖混结构、钢筋混凝土结构和石砌体结构等5种常见的结构类型,其中土木结构、砖木结构房屋仍然占有相当大的比例。由于粤南、粤北地区经济发展水平因素,农村房屋结构类型比例差距较大,粤北地区村镇房屋土木、砖木结构所占比例更大一些,而在粤南经济较为发达地区的一些农村几乎看不到土木结构房屋。但是,在新建房屋中能够符合建筑抗震设计要求的就相当少,特别是多层楼房,农民们不惜重金在它外面镶贴华丽的瓷砖,却很少有人考虑建筑结构的抗震性能和构造。

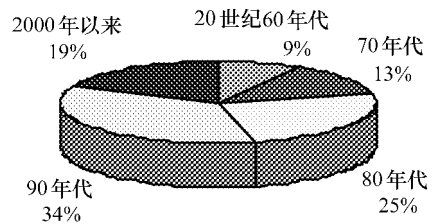
图 11 广东省村镇房屋建造年代结构图

此外,从房屋建造的年代结构图(图11)可以看出,自20世纪90年代以后,农村建房数量迅速增长,如果不能在这个建房的高峰期把好质量关,这样必将为工程抗震设防埋下诸多隐患。
