尼泊尔 8.1 级地震钢筋混凝土框架典型震害及讨论

摘 要: 尼泊尔 8.1 级地震发生 2 个月后, 该文作者随队开展了为期半个月的尼泊尔地震震害调查。该文报道了尼泊尔 8.1 级地震中 3 个调查点的钢筋混凝土(RC)框架结构震害特点。调查表明, 除少数医院、政府办公楼、学校建筑为正规抗震设计建造外, 大部分 RC 框架结构为自建民居、商铺。被调查 RC 框架结构的梁、板、柱均采用现浇混凝土, 填充墙均采用粘土砖砌筑。震害主要表现为底层或临街楼层(街道高于底层时)框架柱压弯破坏, 填充墙倒塌, 柱顶水平施工缝处破坏, 部分紧邻填充墙的柱顶部剪切破坏, 屋顶女儿墙震损掉落, 少数结构发生整体垮塌。该文作者对某一典型区域的框架结构进行了详查, 得到 6 个震损结构的尺寸、材料强度和破坏模式, 分析表明, 具有较小柱轴压比, 较大刚重比的结构具有较好的抗倒塌能力。最后, 针对尼泊尔 RC 框架的震害特点, 对比我国相关规范规程和以往震害经验, 探讨了防止填充墙相邻柱端剪切破坏的措施、防止施工缝对柱的削弱、非结构构件抗震构造措施的必要性, 以及震后建筑安全性鉴定的注意事项。

SEISMIC DAMAGES OF RC FRAMES IN NEPAL MS 8.1 EARTHQUAKE

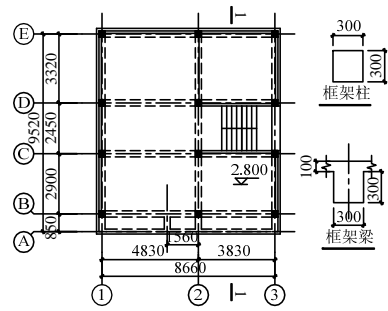
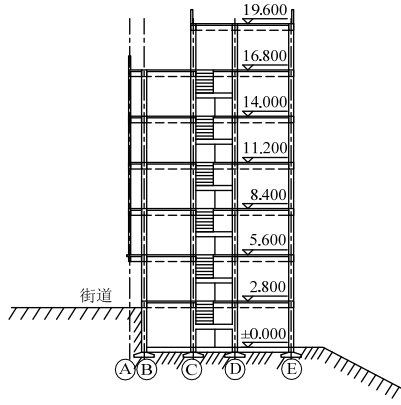
图 2 调查点 2(Charikot) 框架 E 结构示意图

在三个调查点共计抽查了51栋RC框架房屋,并在Charikot镇的同一条街上选取了6栋房屋进行尺寸量测。除Sindhupalchok District医院为正规抗震设计建造外,其余建筑为自建房屋。此类房屋具有以下特点:由业主自行建造,未经过正规设计;房屋平面尺寸通常为长9 m~20 m,宽6 m~12 m,柱距为2 m~5 m,层高为2.7 m~3.3 m,层数为3层~7层;采用独立基础,设有基础梁;RC柱、梁、楼板为现浇施工,待框架拆模后嵌砌120 mm~240 mm厚的粘土砖填充墙。图2为Charikot镇(调查点2)一栋典型的自建RC框架二层平面图。常见的自建框架柱截面如图3所示,全柱箍筋间距相同,无加密区。框架梁通常与柱同宽,梁高在300 mm~450 mm。填充墙与框架间无拉结措施^[2]。回弹仪实测显示,混凝土立方体强度平均值在18 N/mm²~

22 N/mm²。沿街建造的框架结构,相邻建筑通常紧密相连,少数房屋留有1 m左右的空间作过道。沿山坡建造的房屋二层地面通常与街道同一标高(图2(b))。临街建筑的临街楼层为商铺,面街一侧填充墙较少。

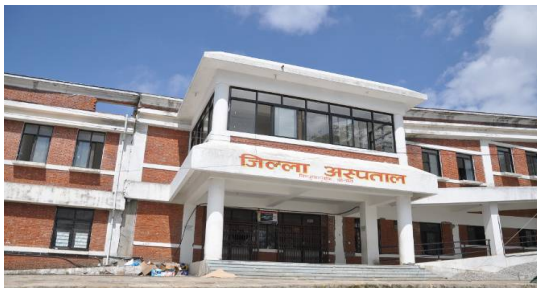
(a) Sindhupalchok District 医院

位于调查点 1, 正规设计建造的 RC 框架, 由 1 栋三层、2 栋二层建筑组成。整体结构判断为中等破坏^[3], 其中图 4(a)中右侧为二层建筑, 震害偏重。现场测量显示, 框架柱截面尺寸为 500 mm×500 mm, 一个露筋的角柱配置了 12 根直径 20 mm~25 mm 的纵筋, 井字箍, 箍筋直径为 10 mm~12 mm,

Fig.4 Seismic damages of Sindhupalchok District Hospital
间距 150 mm。一层多数框架柱端混凝土开裂及压碎(图 4(b)); 未发现框架梁震损; 少数与未开洞或小开洞填充墙相邻的框架柱以及少数楼梯间框架柱柱顶剪切破坏(图 4(c)、图 4(d)); 二层结构构件震损相对较轻; 一层填充墙普遍严重开裂, 少数局部倒塌(图 4(e)), 屋顶女儿墙明显破坏, 多处女儿墙及顶梁掉落(图 4(f))。

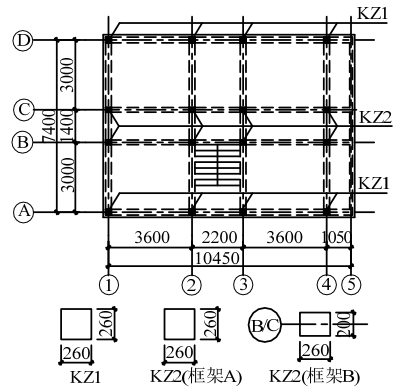
(d) 框架 A、B 结构平面

三个调查点均有少数自建框架结构发生整体倒塌，主要表现为底层或与街道同高的楼层坐层(图 5、图 6(a)、图 6(c))；因相邻房屋的碰撞造成坐层或侧向倒塌(图 6(b))；结构整体倒塌(图 7)。

图 13 中, 结构 A 和 D 的柱平均轴压比均为 0.5, 破坏程度却存在明显差异。对此, 图 13 的刚重比趋势更为明显: 总体而言, 结构震害指数与刚重比成反比, 较小的刚重比说明薄弱层更为柔弱, 水平地震作用下可能出现更大的侧移, 同时受重力二阶效应的影响, 结构更容易遭受严重破坏甚至倒塌。结构 A 和结构 D 虽具有相同的柱平均轴压比, 但框架 A 柱截面尺寸为 $260\text{ mm}\times 260\text{ mm}$, 框架 D 为 $240\text{ mm}\times 240\text{ mm}$, 造成了结构刚重比的差异, 以及震损程度的不同。由此可知, 在轴压比相同情况下, 合理布置柱距, 使用尺寸更大的框架柱, 可获得较大的结构刚重比, 有利于增强结构的抗倒塌能力。

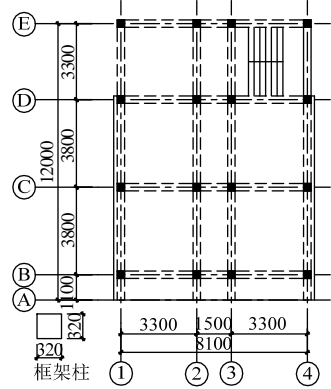
(c) 二层结构平面示意

图9 Charikot(调查点2)严重破坏框架F

与我国常用抗震构造措施相比, 调查点的 RC 框架结构, 填充墙、女儿墙等非结构构件的拉结构造设置不足, 震害现象从反面表明了非结构构件设置抗震构造措施的必要性: 抗震规范明确规定了连接填充墙和框架的拉结构造^[4], 标准图集《砌体填充墙结构构造》^[17]建议在砌体隔墙的墙角、纵横墙交接处设置构造柱, 并设置拉筋与墙体拉结。图 7(a)、图 9(a)中的填充墙均未设置拉结构造, 墙体出现坍塌; 图 4(e)中的角部墙体缺少构造柱和拉结筋, 简单的单根钢筋拉结措施无法保证墙体稳定, 一层局部倒塌, 二层局部濒临倒塌。抗震规范规定了 6 度~8 度设防时无锚固砌筑女儿墙的高度限值为 0.5 m, 超高的女儿墙应进行锚固^[4], 砌体结构设计规范则规定了砌筑女儿墙应按要设置构造柱、拉结筋, 并与压顶梁整浇^[18], 图 4(g)中的女儿墙明显超高, 未设置任何拉结构造, 因此普遍破坏较重, 多处压顶梁掉落。

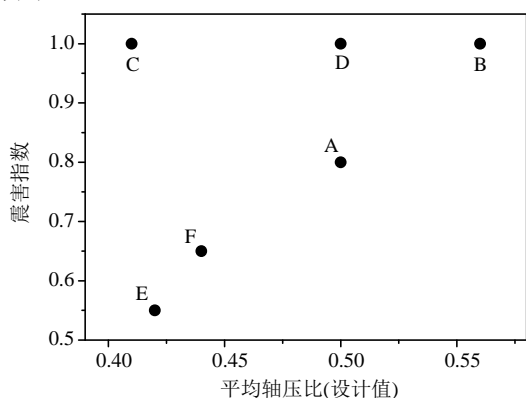
图 12 平均轴压比与震害指数关系

6 栋房屋均位于同一条街道且相邻或相距不远, 因此其破坏情况和结构指标具有一定的可比性。从图 12 可见, 框架柱平均轴压比和震害指数大体成正比, 柱平均轴压比较大的结构震害更重。

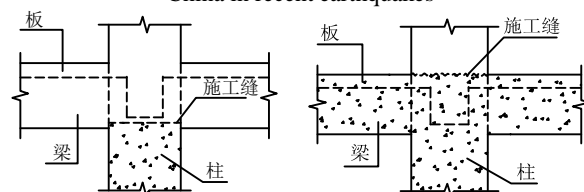
图 16 柱顶施工缝示意图

与我国部分施工做法相似, 尼泊尔的自建框架柱施工缝多设置在梁底以上 20 mm~30 mm 处(图 16(a)), 但上部混凝土浇筑前施工缝往往未做任何处理, 人为形成柱端薄弱层(图 7(c))。地震发生时裂缝首先沿施工缝发展, 削弱了构件的抗震能力。框架结构的底层往往较为薄弱, 底层柱顶则可能成为整体结构的薄弱区。尽管我国混凝土结构工程施工规范规定了施工缝结合面的凿毛清理等措施^[16], 但柱顶节点区域钢筋密布, 凿毛清理工作难度较大, 且即便施工缝清理干净, 仍较为薄弱。芦山地震、鲁甸地震后, 柱顶施工缝处的破坏多处可见(图 15)^[11-12]。因此建议框架结构底层柱顶的施工缝宜设置在楼盖顶平面处, 如图 15(b)所示, 避免底层柱顶因施工缝造成削弱。
