220 kV 变电站 PT 事故及母线保护误动事故分析

摘要:通过某 220 kV 变电站的 PT 爆炸事故案例,从技术角度对 PT 设备及 220 kV 母线保护存在的缺陷进行了分析。发现事故原因后,对站内所有电压互感器极性及其接线进行检查,对电压的二次回路进行通压;对站内所有电流互感器极性进行检查,对电流回路进行一次通流,检验各回路的保护动作正确。

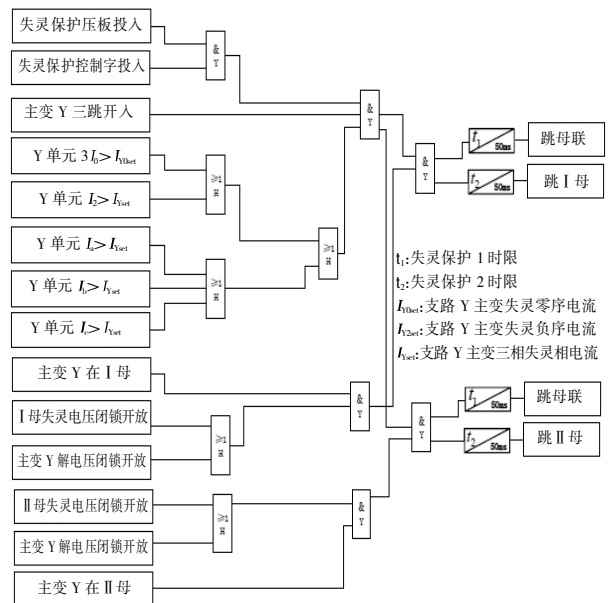
图 3 保护装置 SG B750 的断路器失灵出口跳闸逻辑

保护装置 SG B750 的断路器失灵起动后,出口跳闸逻辑见图 3。若 I 母连接单元故障并失灵,则以 t_1 延时跳母联 1 和分段 1;以 t_2 延时跳 I 母所有断路器;若 II 母连接单元故障并失灵,则以 t_1 延时跳母联 1 和分段 2;以 t_2 延时跳 II 母所有断路器;若 III 母连

接单元故障并失灵,则以 t_1 延时跳母联 2 和分段 1;以 t_2 延时跳 III 母所有断路器;若 IV 母连接单元故障并失灵,则以 t_1 延时跳母联 2 和分段 2;以 t_2 延时跳 IV 母所有断路器。

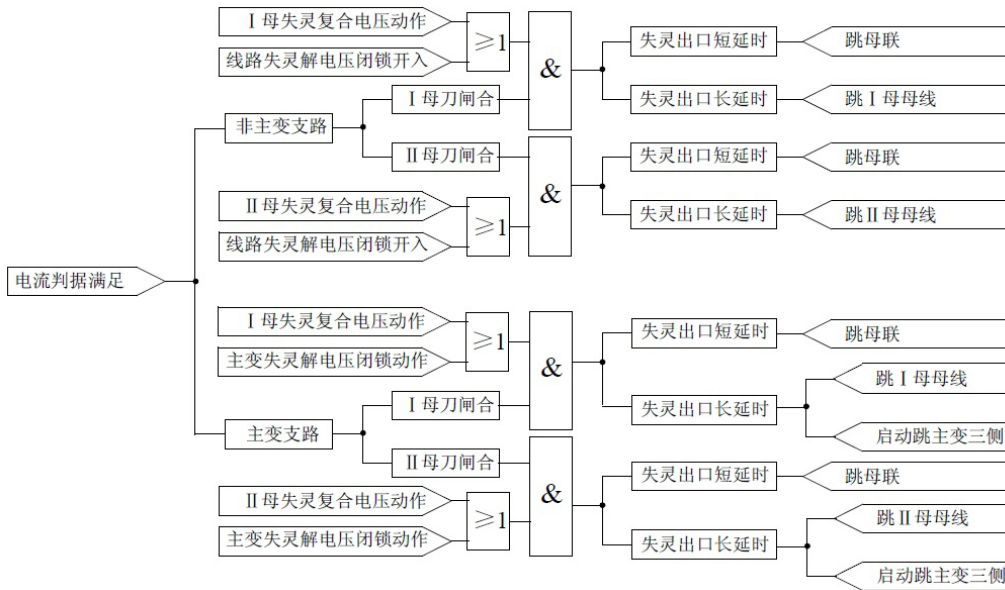
图5 保护装置BP-2CS的断路器失灵出口跳逻辑

装置经失灵电流检测,失灵复合电压闭锁判据,

按可整定的“失灵保护1时限”跳开联络开关,“失灵保护2时限”跳开该母线连接的所有断路器。断路器

失灵保护与母线差动保护共用跳闸出口。保护装置BP-2CS的跳闸逻辑见图5。
