高压电缆终端击穿故障的分析与处理

摘要:针对 110 kV 电缆户外终端击穿故障,建立了故障电缆终端的数学计算模型,等效出故障电缆终端计算的集总电路,利用 ANSYS 有限元分析软件,建立分析模型,通过网格划分,仿真计算出了故障点绝缘外屏蔽在不同温度场下的发热升温,推导出故障点的在不同气候与负荷条件下极限运行温度,确认了导致击穿故障的主要原因:终端尾管与接地铜编织线、电缆金属护套焊接位置腐蚀导致接触不良,致使电缆金属护套电位悬浮,长期运行下出现发热和灼烧,最终导致电缆绝缘击穿。同时,针对性地提出了预防类似事故发生的措施,为今后同类问题的解决提供了有益的尝试。

本文引用格式:孙永辉,王馥珏,韩宇泽. 高压电缆终端击穿故障的分析与处理[J]. 兵器装备工程学报,2019,40(8):207-211.

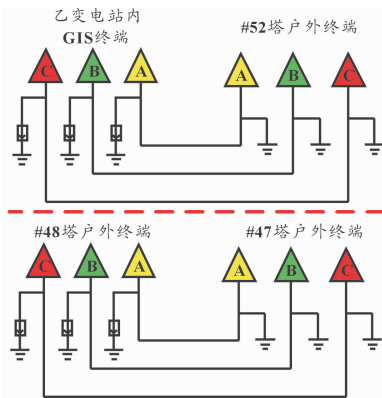
图 1 110 kV 某甲线接地系统图

110 kV 某甲线为架空线-电缆混合输电线路(见图 1),线路中共计有两段电缆,分别为#A 塔至#B 塔段以及#C 塔至乙变电站段,其中,#A 塔至#B 塔段长 250 m,#C 塔至乙变电站段长 365 m,敷设形式:排管;电缆型号:YJLW03-Z-64/110-1*800。乙变电站内为 GIS 终端,#A 塔、#B 塔及#C 塔为复合套管式户外终端,两段电缆线路接地方式均采用单点接地,其中乙变电站内及#B 塔为保护接地侧,#A 塔和#C 塔为直接接地侧,该线路于 2008 年 5 月投运。

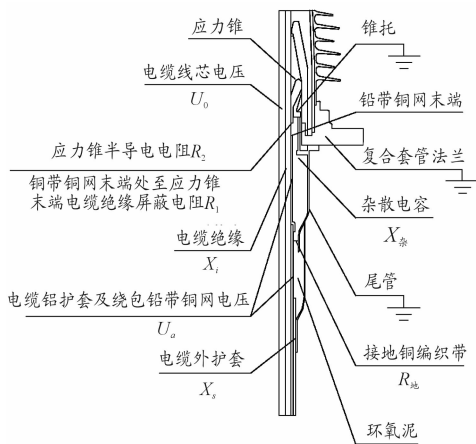
图5 故障电缆终端计算分析模型

根据实际故障情况以及故障电缆终端的结构特性,建立包括电缆线芯、电缆绝缘、电缆绝缘屏蔽层、半导体电阻水层、铝护套、电缆外护套、附件应力锥、锥托、应力锥罩、绝缘剂、复合套管、尾管、密封绕包半导体带、铅带、铜网、环氧泥、防水带、热缩管、空气等的分析模型如图 5 所示^[5-6]。
