重庆大足宝顶山千手观音的贴金材料分析研究

摘要: 为研究重庆大足宝顶山千手观音的贴金材料及其保存状况, 应用红外光谱分析、加速器质谱碳十四年代测定、X 荧光能谱分析、扫描电镜分析等多种分析方法, 对千手观音造像的贴金、金胶样品进行了综合分析。结果表明: 表面现存的 0 层及其以上贴金层均为清代以后所妆贴; 金胶存在一定程度的老化, 但腐蚀劣变情况并不严重, 但吸水后会膨胀; 千手观音表面贴金采用了在金胶中加入 HgS 以衬托金色的传统工艺。研究成果可为今后造像保护工作的展开提供一定的科学依据。

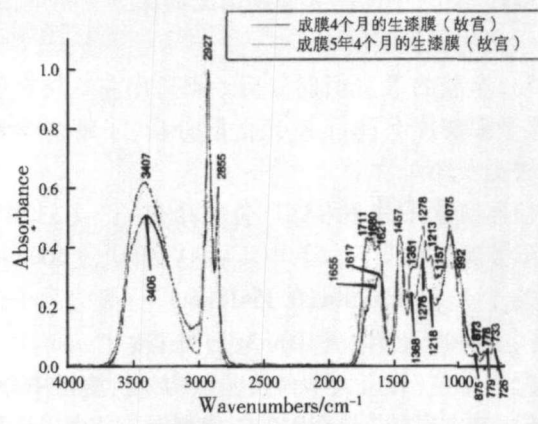
图 6 现代熟漆红外光谱图

从图 2~5 结果看,各层金胶的主要吸收峰为: 3400cm^{-1} 左右的 $-\text{OH}$ 吸收峰, $3000 - 2800\text{cm}^{-1}$ 的 $-\text{CH}_3, -\text{CH}_2-$ 碳氢伸缩振动, 1715cm^{-1} 左右的 $\text{C}=\text{O}$ 伸缩振动, 1457cm^{-1} 左右 $-\text{CH}_3$ 碳氢弯曲振动, 以及 $1370, 1274, 780, 728\text{cm}^{-1}$ 左右的吸收峰, 与现代熟漆的特征吸收峰基本一致(图 6)。
