空压机轴振动位移故障分析及处理

摘 要:空压机站空压机发生二级小齿轮轴振动位移大于保护控制连锁值停机故障,经分析查找,故障原因是由于二级叶轮叶片边缘卷边损坏造成的。通过解体拆卸一二级转子,返厂家修整二级叶轮叶片后做动平衡试验,从而解决了二级小齿轮轴振动位移大的故障。

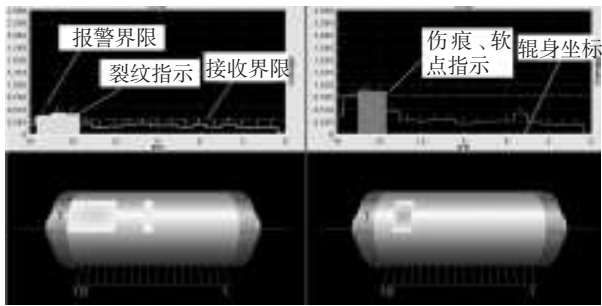
图1 涡流探伤界面

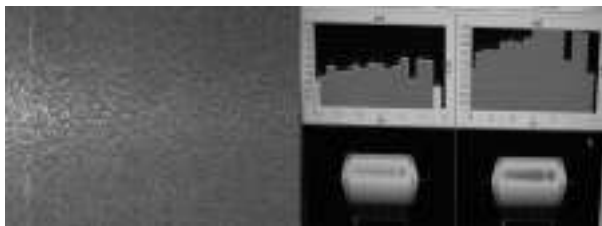
图2 轧辊粗磨前辊面状态与探伤指示

由涡流探伤的工作原理可知,涡流探伤对轧辊表面的面状、点状缺陷不敏感,故有时轧辊表面气孔、压痕、点状剥落等由于伤痕指示值小而容易造成漏检,故轧辊磨削完毕需要配合肉眼仔细检查辊面,如果仅依靠涡流检测,很容易造成漏检致使缺陷辊上机。

当遇到涡流探伤伤痕点指示值较高时,首先要对轧辊相应部位的周向仔细检查,这种情况下机械裂纹是最危险也是不容易消除的,表面裂纹通常较深并且其向皮下的走向呈与辊面切向成倾斜角。辊面裂纹将在轧辊的使用中很快向皮下按疲劳发展的
