三代微光像增强器制管工艺对阴极光电发射性能的影响

摘要: 主要论述制管工艺对光电阴极发射性能的影响。通过分析仪器和光学检测方法对管子阴极制备的台内及台外工艺质量进行了在线追踪和监测,结果表明,影响台外工艺质量的主要因素是外延材料缺陷多、发射层表面氧化、杂质污染、掺杂浓度不均匀、掺杂浓度陡度变化小及 GaAs 与玻璃粘接产生的应力大;影响台内工艺质量的主要因素为阴极激活真空度低于 8×10^{-8} Pa, 真空残气 H₂O, CO, CO₂ 及 C 分压大于 10^{-8} Pa, 阴极激活铯和氧源提纯不彻底。利用透反射光照法激活台内对组件表面测线,发现发射层表面针孔、裂纹和发雾是造成阴极发射性能低的关键因素。

Effect of Tube Making Technique for Generation III Low-light-level Image Intensifier on Photoemissive Property of photocathode

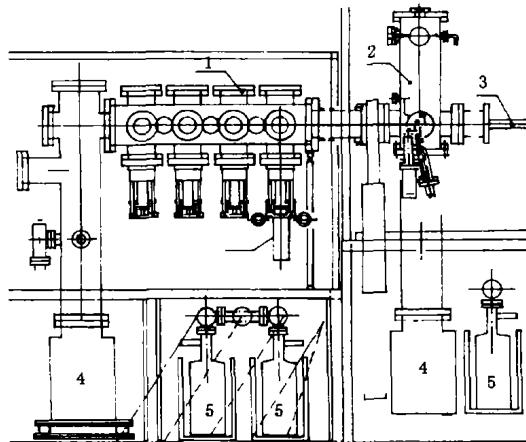
图1 三代管超高真空制管设备

研究三代微光管所用的设备为超高真空无油设备,装置如图1所示。该系统真空度极限优于 8×10^{-9} Pa,它具有样品传递、阴极组件高温加热、管子压封及微通道板(MCP)电子清洗等功能。系统配有英国VG386微机处理的四极分析器,随时可以对阴极激活过程进行分析,也可实现真空系统检漏,设备性能好且功能齐全。

Fig. 1 Ultrahigh vacuum tube-made equipment for the third generation LLL image intensifier

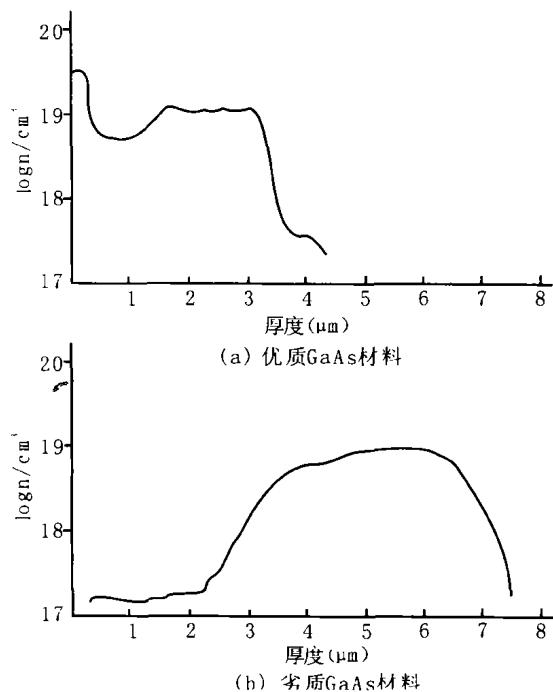
图2 电化CV曲线

三代微光像增强器GaAs阴极组件制备工艺主要有3道工序:首先是GaAs外延材料生长;其次是外延片与玻璃粘接;最后是GaAs外延层腐蚀。用电化CV仪测得GaAs外延片材料的体特性,其结果如图2所示。它主要反映GaAs外延生长时掺杂浓度和各层间的厚度关系。图2(a)为材料体特性

Fig. 2 Electrochemical CV curve

合格的CV曲线;图2(b)为其不合格的CV曲线。由图可以看出,外延工艺过程正常时,生长材料各层间层次分明,界面陡度大且过渡层窄;外延生长工艺有问题时,生长的材料过渡层宽,缓冲层掺杂浓度低,发射层掺杂不稳定。真空设备卫生条件恶劣时,外延层可能混有主掺杂材料以外的有害杂质,表现在组件质量上是阴极发射层存在严重针孔缺陷。如果外延工艺条件不符合要求,外延时会造成材料氧化,易使发射层面出现白雾和花纹斑,这些都是造成阴极无发射电流和阴极激活灵敏度低的主要原因。因此,制备高灵敏度阴极时,优良的GaAs外延材料性能是实现激活高灵敏度阴极的先决条件。图3为GaAs材料质量引起的阴极组件表面质量图像(图3(a)为阴极针孔多,图3(b)为

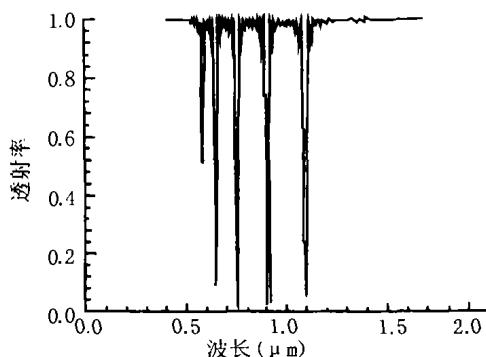
图5 纤芯折射率为 1.454 的长周期光纤光栅透射谱

Fig. 5 Transmission spectrum of long-period gratings with core refractive index at 1.45 μm
