Aşağı Seyhan Ovasında Sulanan ve Sulanmayan Alanlarda Meydana Gelen Sorunlar ve Çözüm Önerileri: Örnek Bir Çalışma

DSİ 6. Bölge Müdürlüğü, Planlama Şube Müdürlüğü, 01330 Seyhan, Adana-TÜRKİYE

Problems Encountered in The Irrigated and Non-Irrigated Areas of The Lower Seyhan Plain and Recommendations for Solution: A Case Study

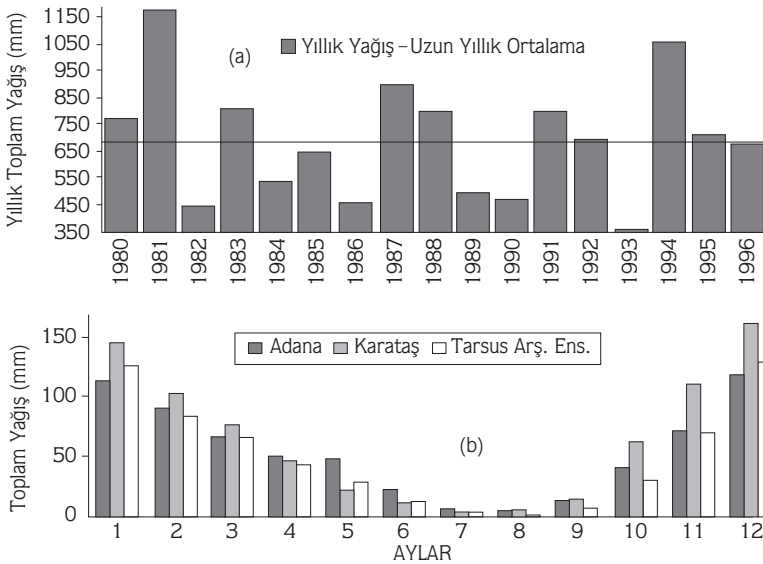
Şekil 2. Çalışma Alanı Yıllık Toplam (a) ve Uzun Yıllık Ortalama Aylık Yağışları (b)

İklim: Çalışma alanında tipik Akdeniz iklimi hakimdir. Yıllık ortalama yağış 642 mm, ortalama sıcaklık 18°C, ortalama oransal nem % 70 ve toplam buharlaşma 1 560 mm civarındadır. Thornthwaite'e göre çalışma alanı "kurak-az nemli 3. derece mesotermal, su fazlası çok ve kışın olan denizsel iklim" tipi; Soil Survey Staff'a göre, ise toprak rutubet rejimi Xeric, toprak sıcaklık rejimi Thermic'tir (8). Çalışma alanına ait yıllık toplam ve ortalama aylık yağışlar Şekil 2'de verilmiştir.

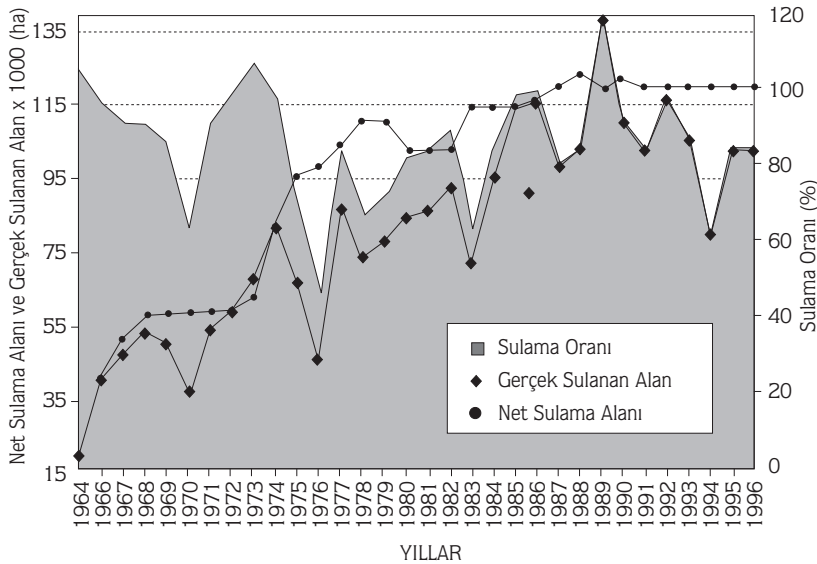
Şekil 3. ASO'da Net ve Gerçekleşen Sulama Alanları.

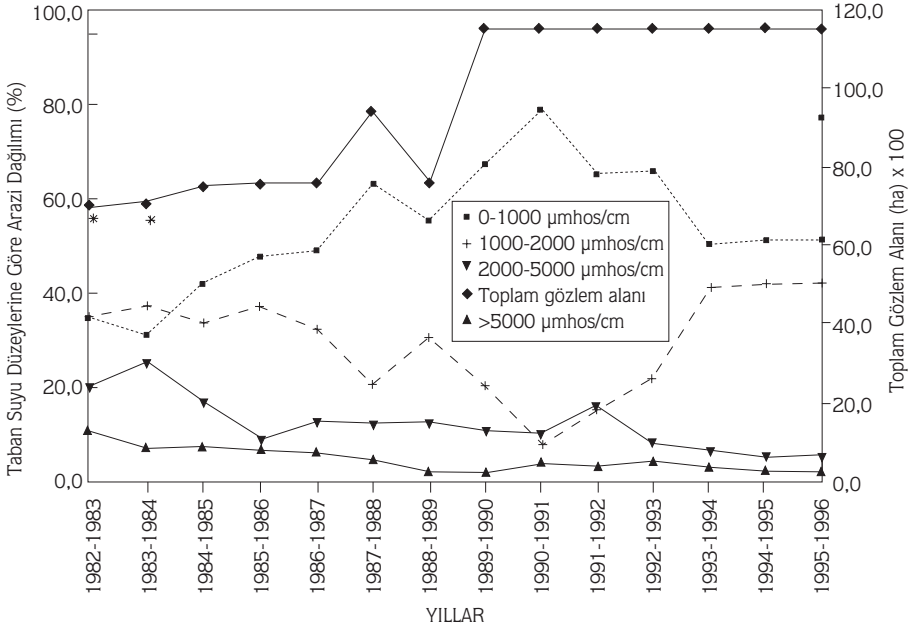
Şekil 5. Sulamanın En Yoğun Olduğu Ayda (Temmuz) Taban Suyu Tuzluluk Düzeyleri ve Kapladığı Alanlar.
