BFe10-1-1合金在NaCl溶液中点蚀行为的研究

摘要:通过测定合金在不同pH值的0.5 mol/L NaCl溶液中的阳极极化曲线,以及用扫描电镜、原子吸收光谱对发生点蚀后的试样和溶液进行观察和成分分析,研究了铜镍合金BFe10-1-1在NaCl溶液中的腐蚀行为。结果表明:BFe10-1-1合金在酸性和弱碱性的0.5 mol/L NaCl溶液下的腐蚀规律基本相似,在强碱性溶液中的低电位下,合金表面可以形成较稳定的钝化膜,因而耐蚀性能较好;当合金发生点腐蚀时,在点蚀坑内发生了脱镍腐蚀。

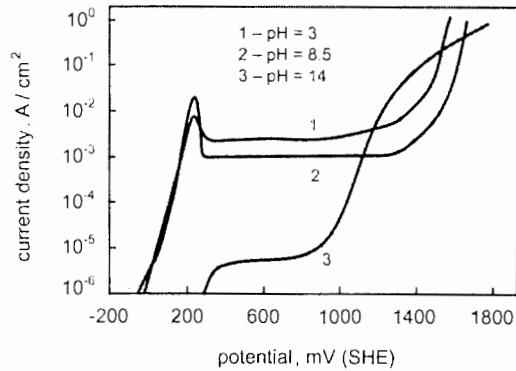
Fig. 1 Anode polarization curves of BFe10-1-1 alloy in 0.5mol/L NaCl solutions

BFe10-1-1 合金在 $\text{pH} = 3$, $\text{pH} = 8.5$, $\text{pH} = 14$ 的 0.5mol/L NaCl 溶液中的阳极极化曲线如图 1 所示,结果表明, BFe10-1-1 在 $\text{pH} = 3$ 的 0.5mol/L NaCl 溶液中的阳极极化曲线可分成 4 个部分:金属电极在 $-20\text{mV} \sim 240\text{mV}$ 范围内,金属的阳极的电流密度随着电位的升高而增大,合金电极的阳极过程主要是活化状态下的阳极溶解状态;在 $240\text{mV} \sim 330\text{mV}$ 范围内,金属电极的阳极溶解电流密度随着电位的增加而下降;金属电极电位在 $330\text{mV} \sim 1250\text{mV}$ 区间内,随着外加阳极电位的增大,电流密度处于稳定状态,但此时电流密度很大,这说明在阳极虽然形成了一层氧化膜,但此氧化膜的保护性差,因此在这区间内金属仍处于溶解状态;当金属电极电位高于 1250mV 时,电流密度急剧增大,金属表面出现了明显的点蚀坑。
