摘要:围绕轨道交通地下车站的施工工序,对地下车站的施工风险进行了分析,并有针对性地提出了一些风险控制措施。通过研究其中潜在的风险发生机理,将有助于建立轨道交通建设风险控制体系,减少并控制轨道交通地下车站施工中的风险事故。

关键词:轨道交通;地下车站;施工风险;应对措施

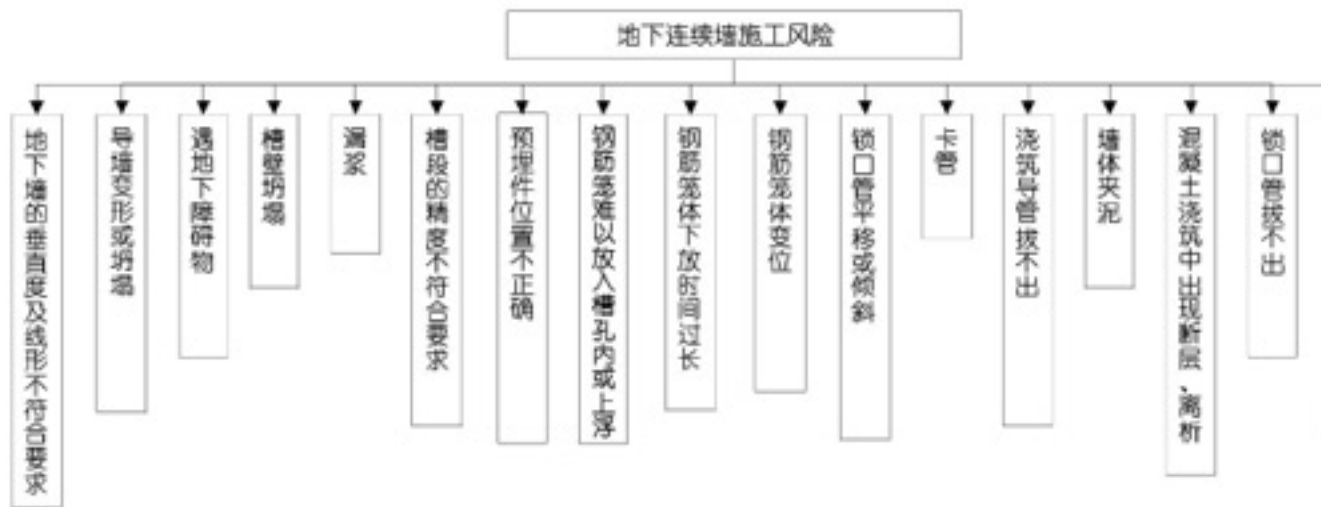
图 1 地下连续墙施工风险

根据对轨道交通地下车站施工工法、周围环境的分析,地下连续墙施工中主要风险点如下(见图 1)。

(1)槽壁坍塌。遇到软弱土层或泥沙土层;泥浆不符合要求;单元槽过长;地下水位过高或孔内出现承压水;地面附加荷载过大;槽壁受到扰动;成槽后泥浆搁置时间过长等。

(2)钢筋笼难以放入槽内或上浮。槽壁凹凸不平或弯曲;钢筋笼尺寸不准,纵向接头处产生弯曲;钢筋笼质量太轻,槽底沉渣过多;钢筋笼刚度低,从而发生变形;混凝土浇灌速度过慢等。

(3)墙体夹泥。部分角落灌注不到被泥渣填充;泥浆渗入导管内;导管提升过猛管口涌入泥浆;混凝土浇灌间断或浇灌时间过长;混凝土浇灌时局部塌孔等。

(4)锁口管拔不出。锁头管本身弯曲或安装不直;抽拔锁口管千斤顶顶力不够或不同步;拔管时间未掌握好,混凝土已经终凝;锁头管表面的耳槽盖漏盖等。

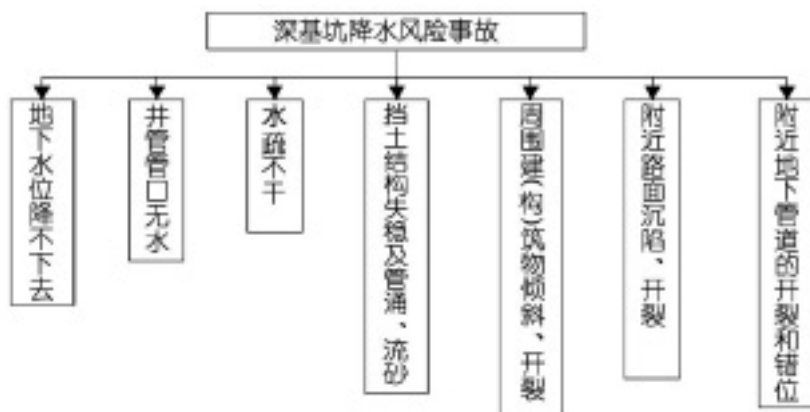
图 2 基坑降水风险事故

基坑降水有轻型井点、喷射井点、电渗井点、管井井点、深井井点等方法,各种方法的降水深度,适用土层也各不相同。在设计降水方案前,除应查明工程地质情况外,还应着重查明开挖范围内及邻近场地地下水特征,包括含水层分布规律、地下水的水位、流量、流速、渗透系数及补给来源和排泄方向等水文地质资料。基坑在降水过程中可能遇到的风险事故见图 2。

- (1)抽水管口无水。原因包括:滤管、芯管堵塞,管道堵塞,管道接头处漏水等。
- (2)水疏不干。原因包括:待疏干区内外地下水存在水位差,垂直井点的布置存在间距及区外水源的相对无限性等。
- (3)基坑降水其余事故及可能原因见表 2。
