# 川藏公路海竹段泥石流问题及对策分析

**摘要** 在简要介绍川藏公路海竹段自然环境条件及地质构造条件的基础上,对该段公路沿线的地质灾害的特点及危害做了简单描述,重点阐述了该段所发育的泥石流的分布特征、危害、形成机制、发展趋势及整治对策及措施。

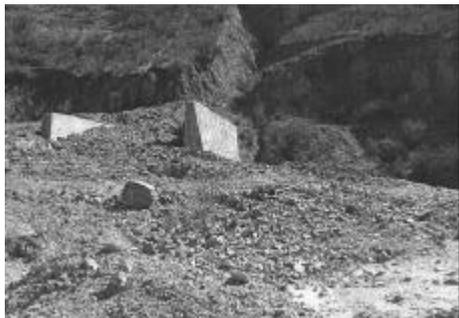
图 1 海竹段某处泥石流使原防护设施失效

海竹段沿线泥石流的危害是十分严重的。早在公路修筑以前,由于该地区气候水文环境、地形地貌及岩性构造的特殊性,区内泥石流灾害就十分发育。而老川藏线贯通后,由于对地表植被的恢复不够,加上当地人环保意识淡漠,乱砍乱伐现象严重,造成泥石流的活动更加强烈,经常堵塞淤桥,淤埋路面,冲毁路基和防护设施,甚至毁路断桥,同时由于后期的人为破坏加重了泥石流的危害程度,使得原先设计的泥石流的防护设施失效破坏的现象也屡见不鲜(图 1)。而且泥石流有突然爆发的特点,这就使泥石流爆发造成的生命财产损失更为惨重。

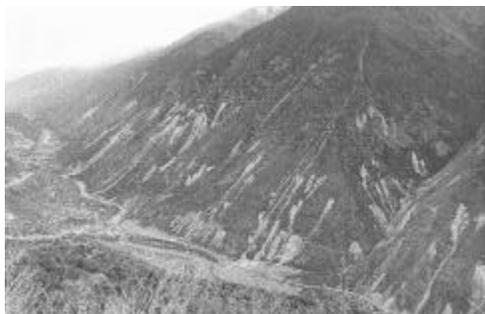
图 2 坡面型泥石流的大量发育

而且由于目前已形成乱砍乱伐—植被破坏—水土流失—发育坡面型泥石流(图 2)—形成沟谷—发育沟谷型泥石流—进一步破坏植被的恶性循环,将来这一地区的泥石流发育的数量、规模和危害程度还有可能进一步加剧,这是一个值得大家重视的问题。

响范围较广等。在这些因素的共同作用下,海竹段沿线山体发育大量坡面型泥石流(图 2)。
