保护丝路文化遗产 共筑“院市”合作典范——敦煌研究院助推天梯山石窟文物保护事业迈上新台阶

作者：蔡建宏 来源：“文物之声”微信公众号 时间：2021.07.29

2019年1月至4月，受武威市天梯山石窟保护研究所的委托，敦煌研究院联合甘肃莫高窟文化遗产保护设计咨询有限公司对天梯山石窟第13窟大佛足部及局部危岩体进行保护勘察及抢救性保护设计方案制定。经甘肃省文物局批复同意并实施天梯山石窟第13窟大佛足部与局部危岩体抢救性保护工程，本次工程实施将对受到雨水冲蚀坍塌的佛脚和两侧受损严重的崖体进行抢救性的保护修复。

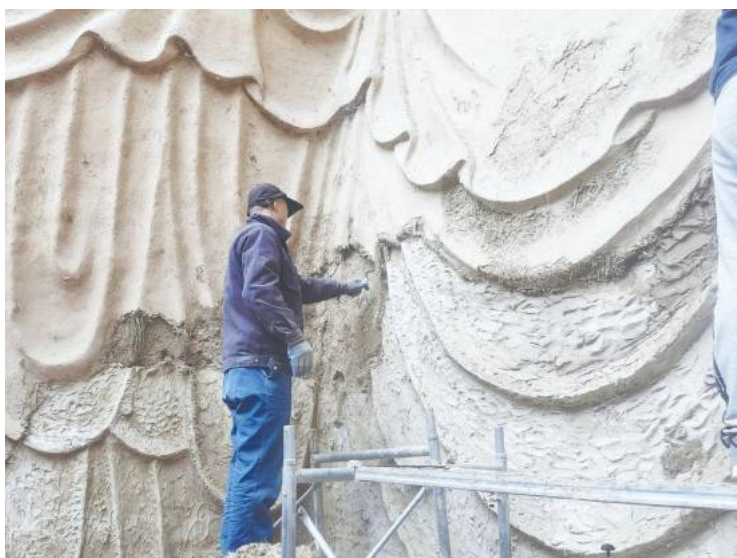
三是根据第13窟大佛原始资料，确定大佛脚的尺寸，并根据国内其他地方大佛脚的特性，制作出各类大佛脚模型，最终筛选出最符合天梯山石窟大佛特征脚模型进行塑形修复，现已经完成两只大佛脚整体塑形等工作。由于底部塑像龕质（塑像天王脚踩部分）没有原始照片，所以只能根据老照片中的形象，制作模型，然后确定形象样式，再进行塑像塑补修复施工。

一是清除四周混凝土地面约40立方米，下降地面110厘米；并用鹅卵石填充地面，阻碍地下水通过地面岩土层上升，还从大佛的左、中、右侧地面埋设了排水管至中央集水井；

二是清除四周酥碱风化的岩体，预埋玻璃钢锚杆，编制玻璃纤维网格与锚杆相连，内部填充鹅卵石，玻璃纤维网格表面用粗草泥覆盖，观察冬天岩体内部渗水对泥层的影响。经过一个冬天的检验，地面与墙面渗水治理达到预期效果，新补泥层无潮湿现象。

通过这次保护修复工程的实施，可再次恢复天梯山石窟第13窟大佛的整体性和美观性；可防止塑像岩体内部水分和盐分通过泥层纤维毛隙破坏塑像表面泥层；可防止大佛足部、两侧天王足部及龕质补塑部分因受地面渗水而潮湿坍塌。
