新疆惠远新、老古城考古勘探取得重要收获

发布时间: 2017-08-02 文章出处: “人大考古” 微信公众号 作者: 朱鹏 任冠 点击率: 702

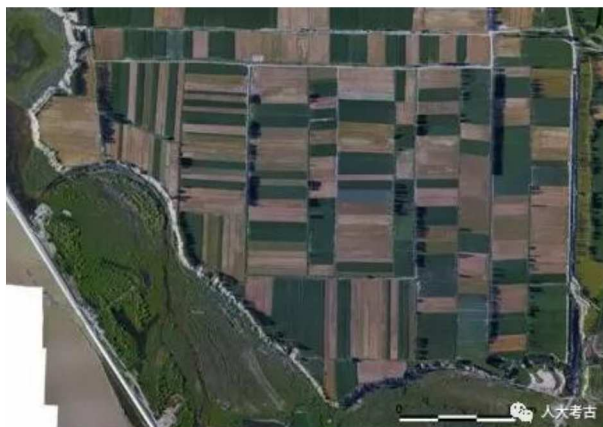
惠远老城位于惠远镇南约5.5千米的老城镇南侧,地处伊犁河北岸的河谷阶地,城址的西侧、南侧由于受到伊犁河的冲刷,南半部分已经被冲垮,西侧夯土墙也已无存。城垣仅存东墙与北墙的部分,现存北墙墙体残长约610米,东墙墙体残长约750米,墙体受到雨水的冲刷,保存状况较差。

惠远老城平面航拍图

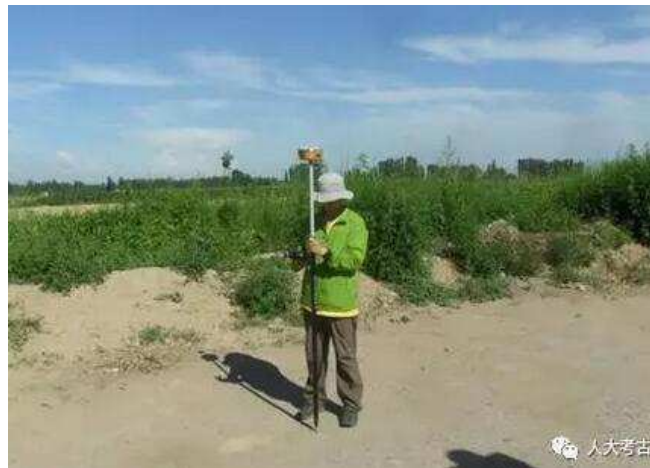
RTK测绘
